北京昌平大型旅游商业文化综合体 (奥莱欢乐城) 项目(二期) 水土保持设施验收报告

建设单位：北京乐多港发展有限公司
编制单位：北京清大绿源科技有限公司

2018年1月

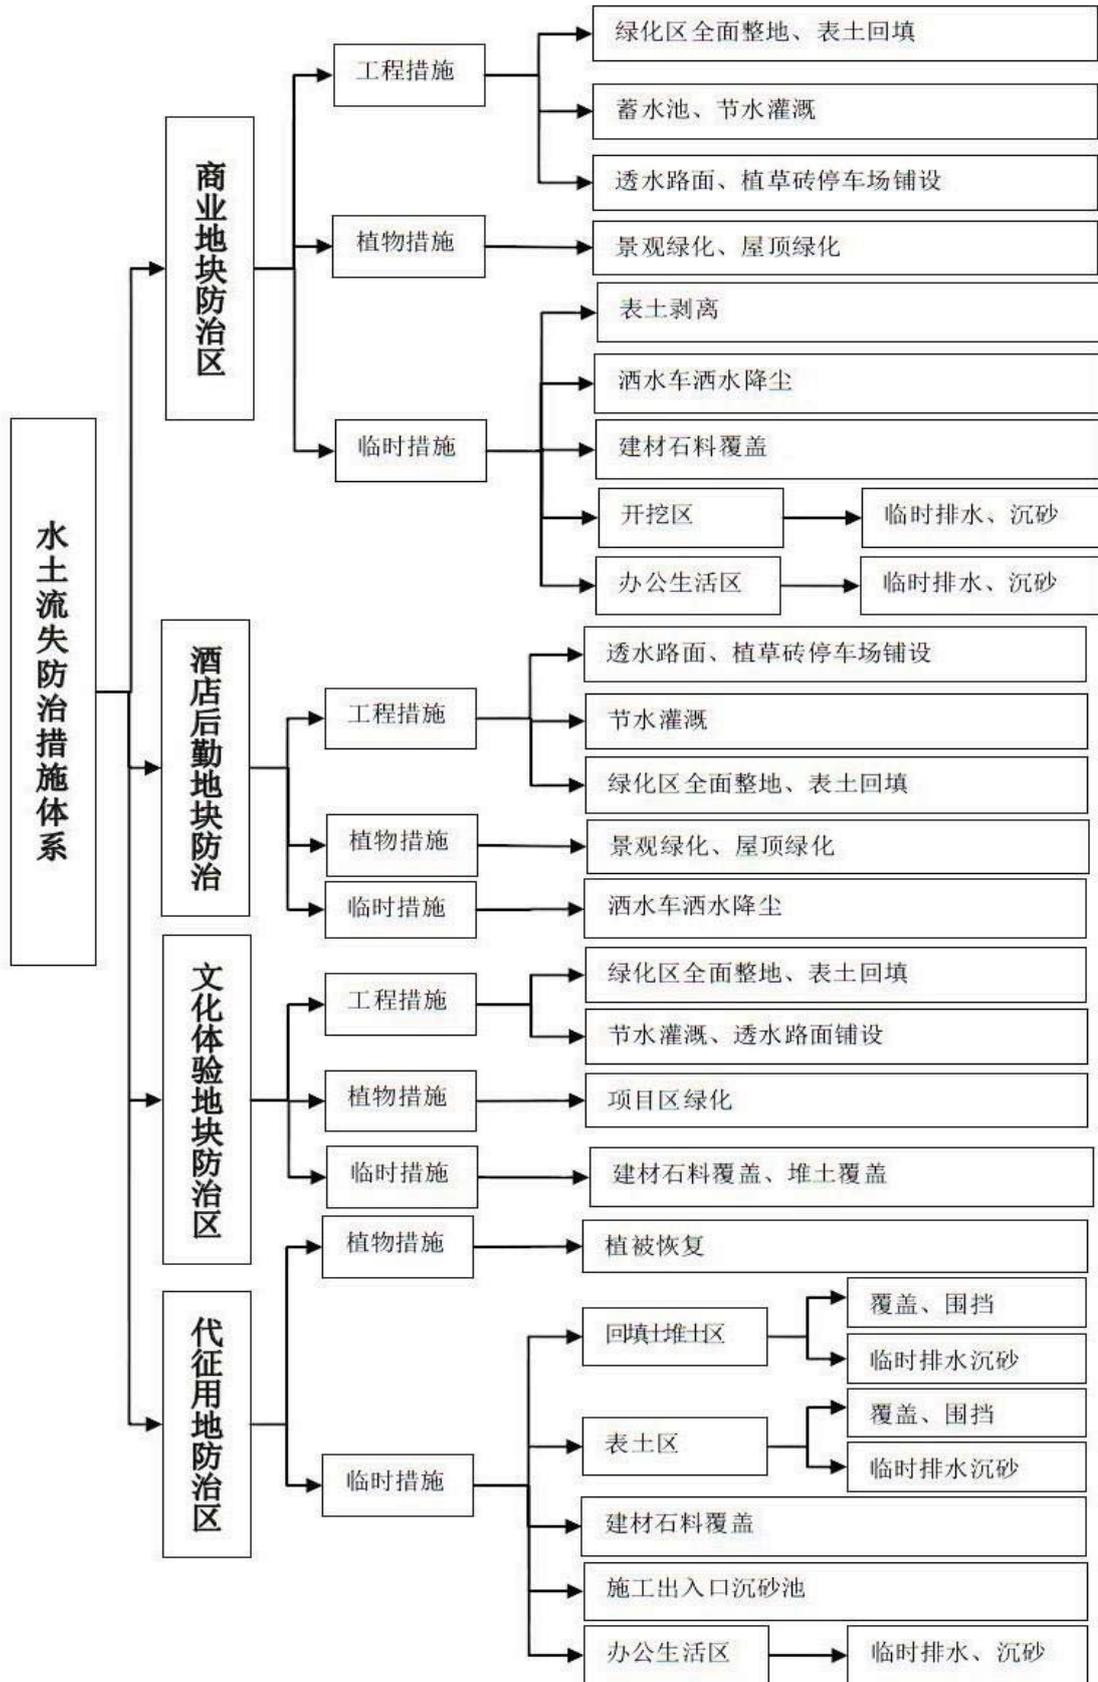
图 3-1 水土流失防治措施体系框图

根据本项目水土保持方案报告书（报批稿），主要的水土保持措施包括土地平整、表土剥离及回覆、透水砖铺设、节水灌溉等工程措施；绿化工程、集雨式绿地、临时堆土撒草籽等植物措施；防尘网覆盖、洒水车洒水、临时沉沙池、临时洗车池、临时排水沟、袋装土拦挡及拆除等临时措施，方案阶段的水土保持主要措施见图 3-1，工程量见表 3-4。
