奥林匹克公园中心区 B27-2（亚投行总部  
永久办公用房）项目  
水土保持设施验收报告

奥林匹克公园中心区 B27-2 (亚投行总部永久办公用房)

项目水土保持设施验收报告

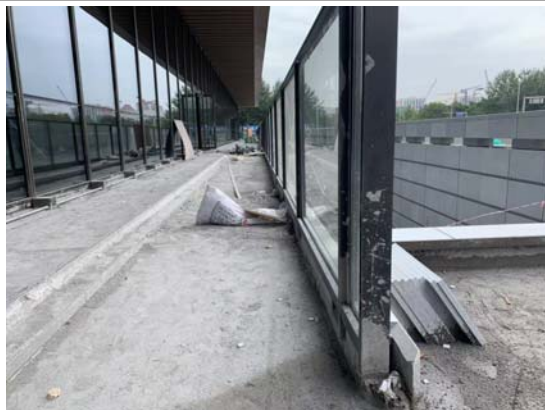
| 下沉庭院雨水挡墙 | 人行道透水砖铺装 |

(6) 下沉庭院雨水挡墙: 本项目建筑物四周布设下沉环廊, 环廊上方共布设 12 处下沉庭院, 为避免雨水汇入下沉庭院内, 在下沉庭院上方布设挡墙, 挡墙长 540m。

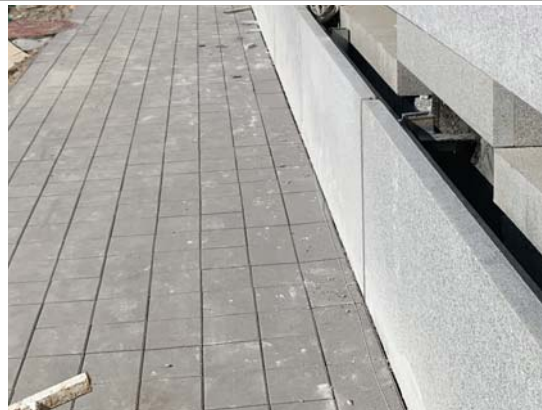
(2) 透水铺装：为了增加雨水入渗，项目区人行步道进行透水砖铺装，经统计，项目区透水铺装面积共计 0.03 $m^2$ 。

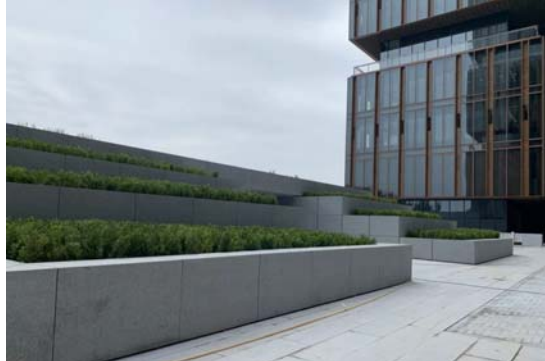
| 屋顶绿化 | 绿化工程 |

部分建筑物采用屋顶绿化，使用低矮灌木和抗逆性强的草本植被形成高低错落的空中景观，提该地块的绿化覆盖，缓解雨水屋面溢流，减少区域排水压力。

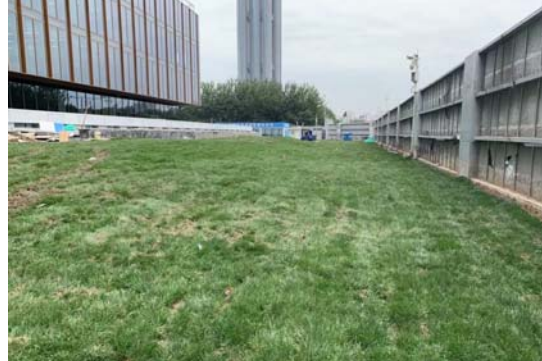
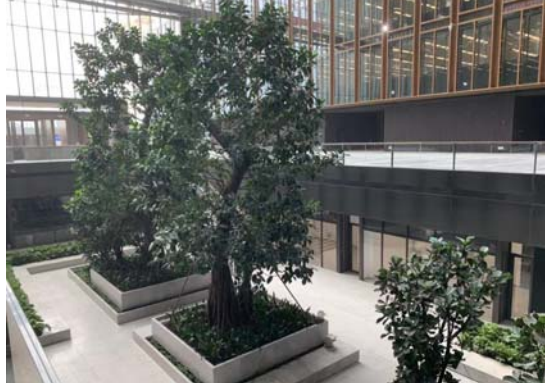
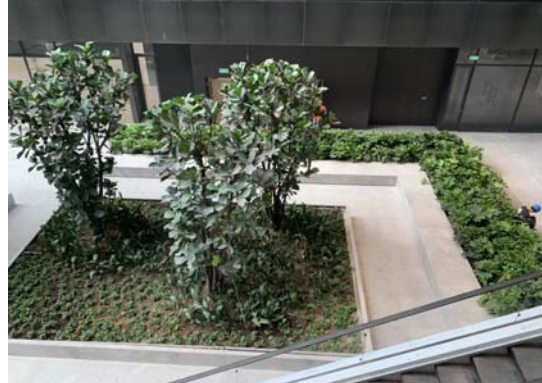
项目区内植物措施采用乔灌木相结合的种植方式，按照适地适树的原则，结合立地条件和季节变化规律进行植物配置。

植物生长情况包括植物成活率和植被覆盖度，监测方法采用调查法和样框调查法。通过现场调查，项目区内所有植物均已成活。根据主体设计，屋顶及半开放绿化主要选择米兰、早园竹、紫薇等低矮灌木，室外绿化主要选取油松、白皮松、玉兰、西府海棠、银杏等植物品种及冷季型草坪。
