# 中国抽纱品进出口（集团）公司办公楼项目 水土保持设施验收报告

建设单位：中国抽纱品进出口（集团）有限公司

编制单位：北京清大绿源科技有限公司

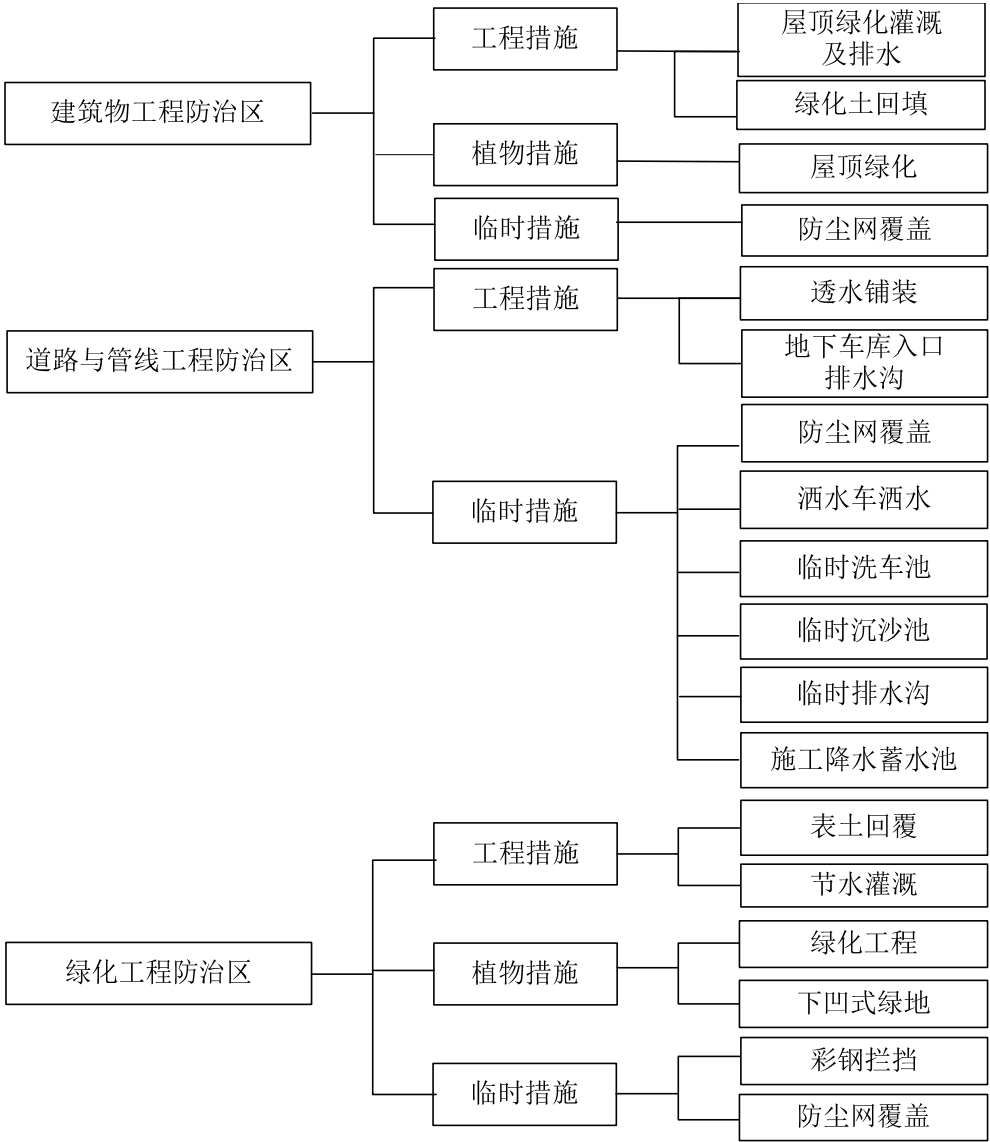
图 3-1 方案水土流失防治措施体系框图

根据本项目水影响评价报告书，主要的水土保持措施包括绿化土回填、表土回覆、透水铺装、节水灌溉、屋顶绿化灌溉及排水等工程措施；屋顶绿化、绿化工程、下凹式绿地等植物措施；防尘网覆盖、临时排水沟、临时洗车池、临时沉沙池、施工降水蓄水池、洒水车洒水等临时措施。方案阶段水土保持措施体系框图见图 3-1。

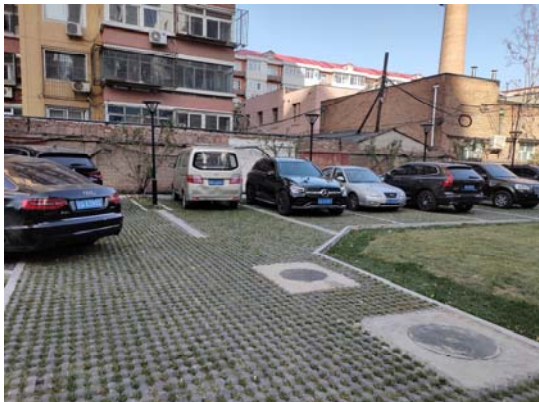
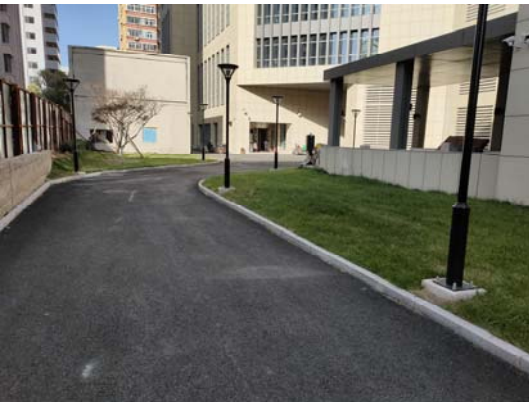
| 透水铺装 | 透水铺装 |

原方案设计人行步道透水砖铺装 0.11 $\text{hm}^2$ 、停车场透水砖铺装 0.03 $\text{hm}^2$ ，实际布设透水沥青铺装 0.13 $\text{hm}^2$ 、停车场植草砖铺装 0.03 $\text{hm}^2$ ，较方案增加 0.02 $\text{hm}^2$ ，水土保持功能得到提高。

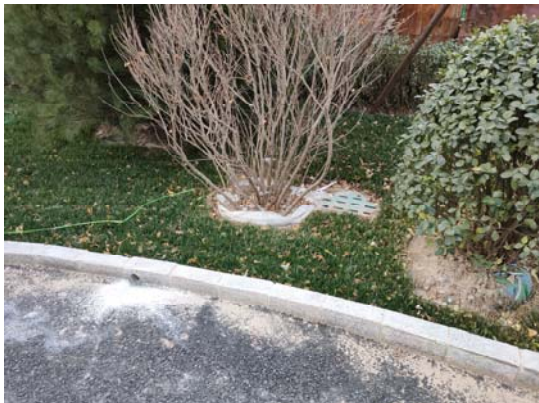
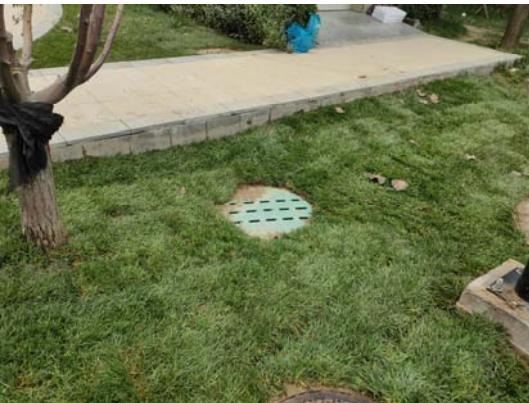
| 渗水井 | 渗水井 |

根据园林景观设计，为满足景观效果，在室外绿化中增加道路、屋顶绿化中增加休闲平台，因此实际实施的室外绿化 0.17 $\text{hm}^2$  较方案 0.20 $\text{hm}^2$  减少 0.03 $\text{hm}^2$ ，屋顶绿化 0.22 $\text{hm}^2$  较方案 0.30 $\text{hm}^2$  减少 0.08 $\text{hm}^2$ ，下凹式绿地 0.15 $\text{hm}^2$  较方案 0.19 $\text{hm}^2$  减少 0.04 $\text{hm}^2$ 。为满足水土保持要求，在下凹式绿地内增设渗水井 5 座，可有效收集雨水。

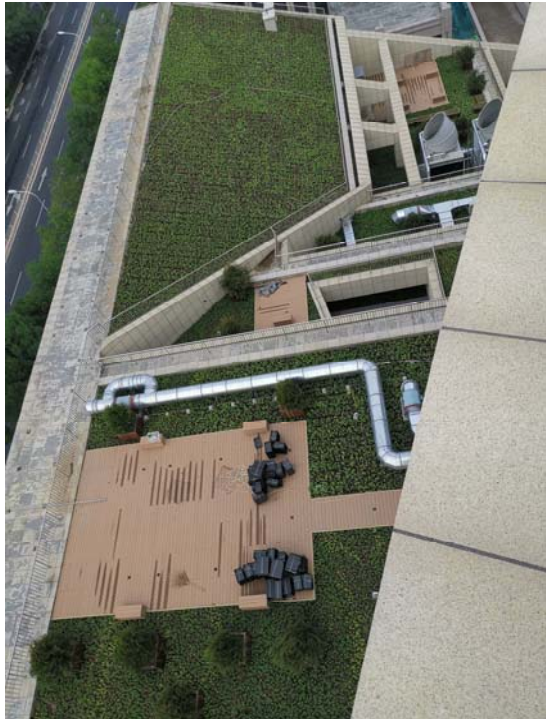
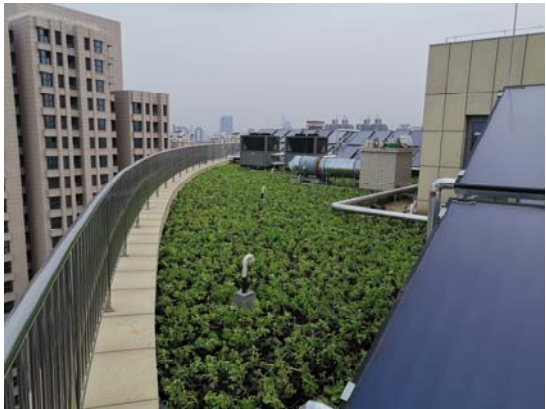
| 屋顶绿化 | 屋顶绿化 |

由于屋顶绿化设计方案调整，由覆土绿化调整为盆栽绿化形式，因此取消屋顶绿化灌溉及屋顶绿化排水，屋顶绿化灌溉采用人工浇灌方式。

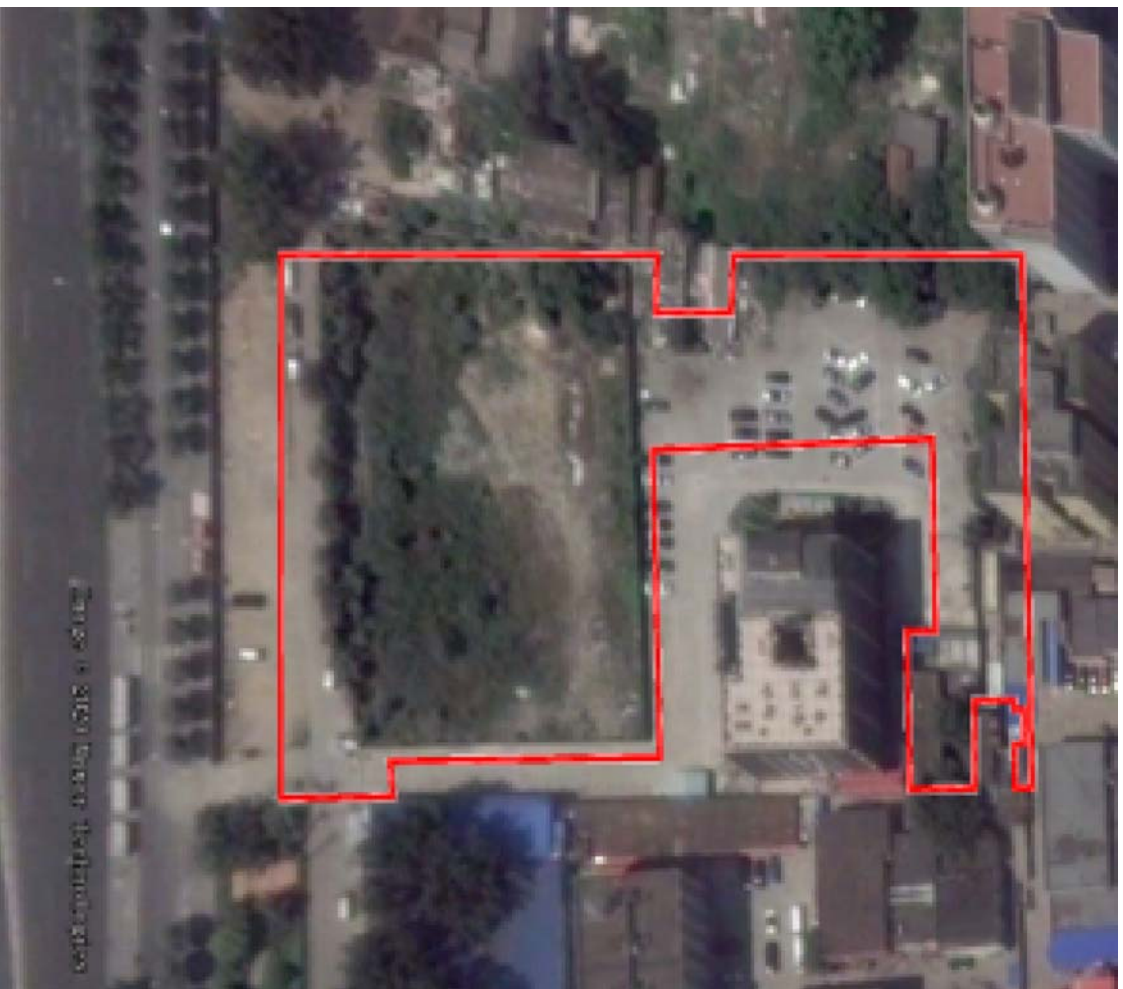
2014年7月

附图4 建设前、后遥感影像图
