大兴区生物医药基地东配套 12 号地
0506-036、051 商业金融用地与文化娱乐用地
项目（24#商业及文化设施楼）

水土保持设施验收报告

建设单位：北京嘉德新源置业有限公司

编制单位：北京清大绿源科技有限公司

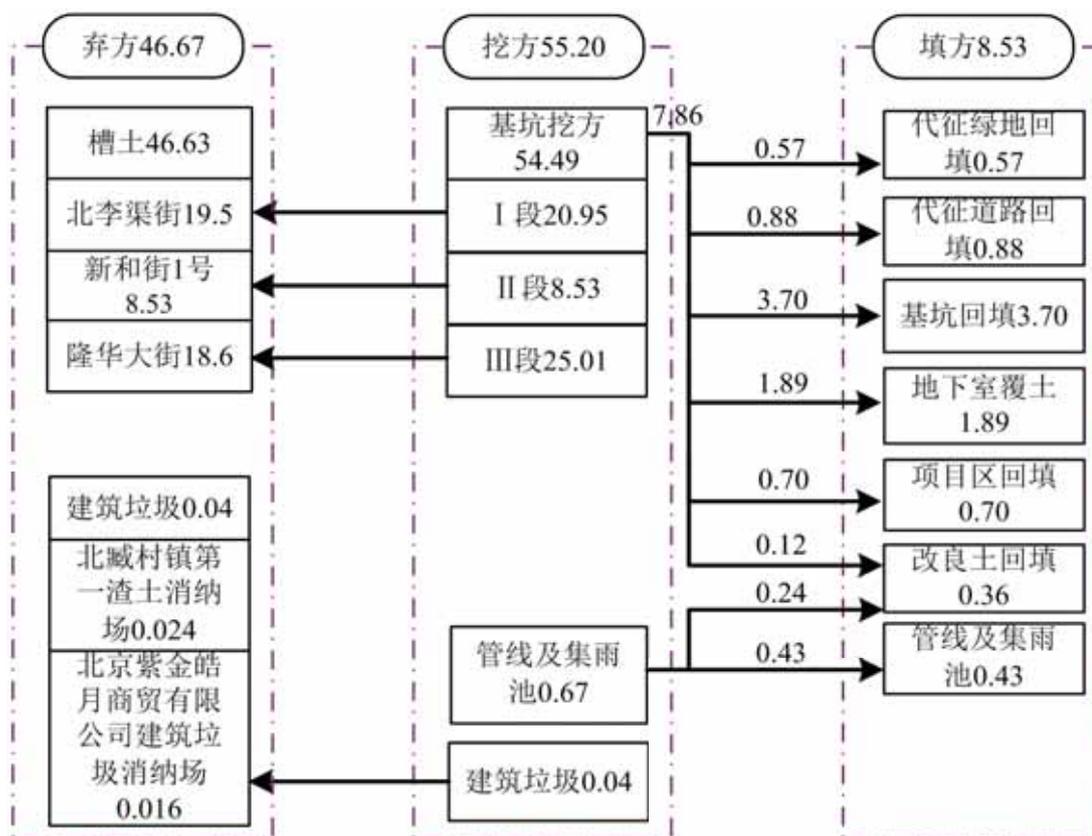
图 1-1 土石方平衡及流向框图 单位：万 m³

本项目施工阶段开展水土保持监理、监测工作。建设单位于 2018 年 7 月委托北京清大绿源科技有限公司承担本项目的水土保持监测工作, 监测单位成立项目组, 入场监测, 对土石方施工阶段工程量进行资料收集。根据工程记录及监测结果本项目实际发生的土石方挖填方总量 63.73 万 m³, 其中挖方 55.20 万 m³, 填方 8.53 万 m³, 综合利用方量 46.63 万 m³, 弃方 0.04 万 m³。本项目实际产生土石方工程量见表 1-1。

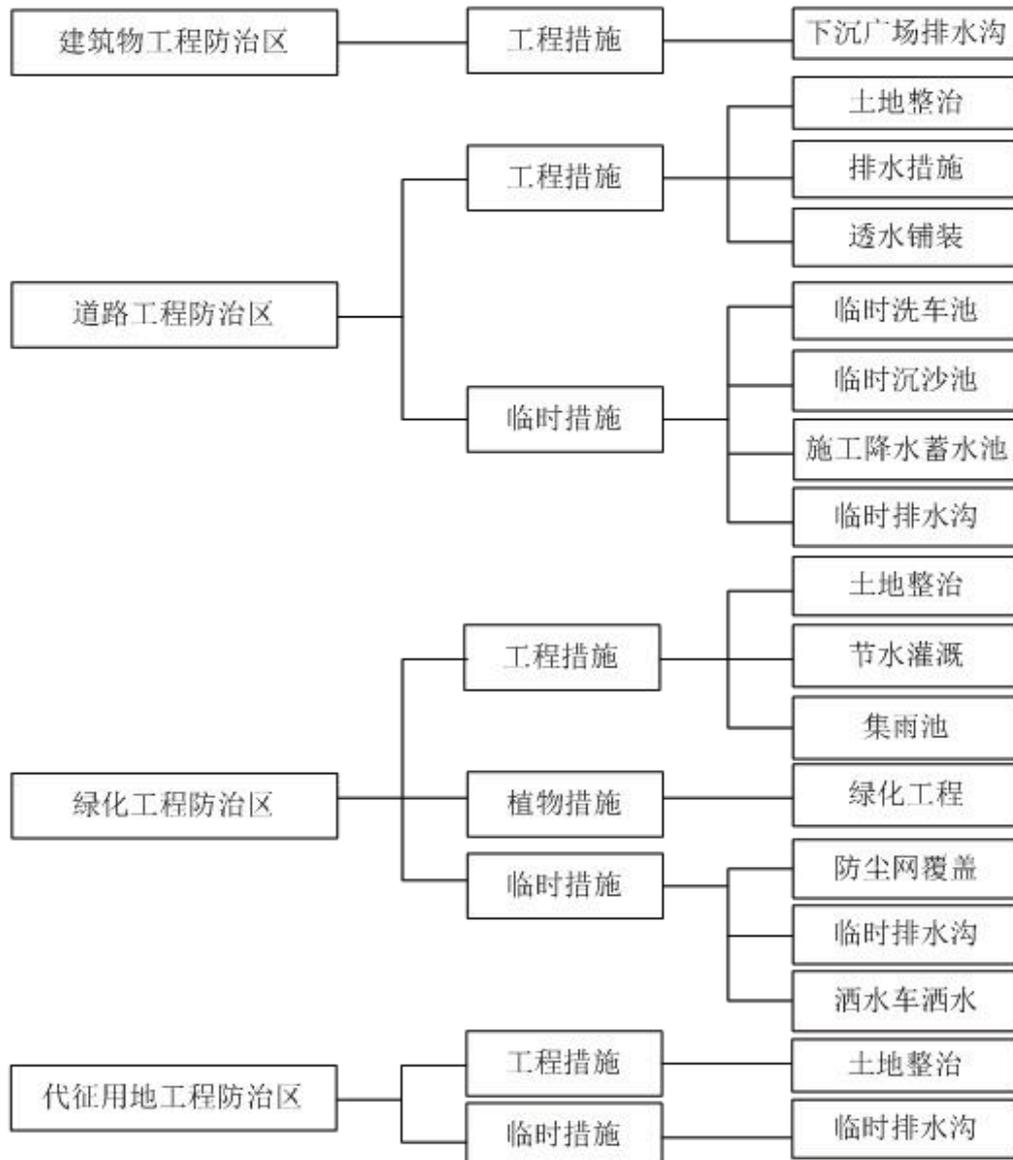
图 3-1 变更报告设计的水土流失防治措施体系框图

根据《大兴区生物医药基地东配套 12 号地 0506-036、051 商业金融用地与 文化娱乐用地项目（24#商业及文化设施楼）水土保持措施变更报告书》批复的 水土保持措施主要有土地整治、铺设透水砖、集雨池、排水措施、节水灌溉等 工程措施；园林绿化等植物措施；防尘网覆盖、临时洗车池、临时沉沙池、降水蓄 水池等临时防护措施。变更报告设计的水土保持措施体系框图见图 3-1。

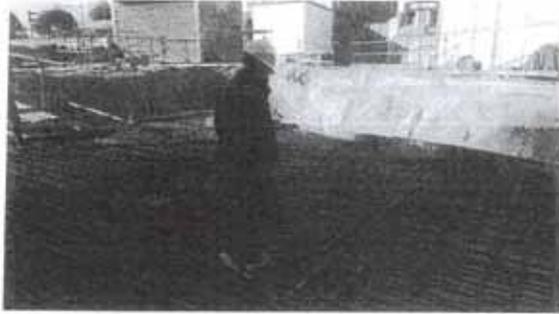
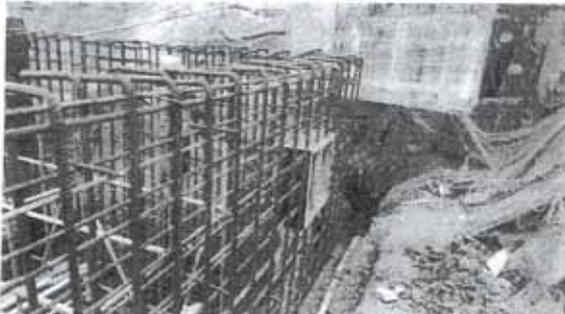
隐蔽工程验收记录		拍摄图片
表 C5-1

拍摄人： 张智崧 拍摄时刻： 2017年11月07日 拍摄地点： 北侧雨水收集池 工程部位： 北侧雨水收集池 检验批：

拍摄人： 张智崧 拍摄时刻： 2017年11月07日 拍摄地点： 北侧雨水收集池 工程部位： 北侧雨水收集池 检验批：	
	拍摄人： 拍摄时刻： 拍摄地点： 工程部位： 检验批：

隐蔽工程验收记录 表 C5-1		资料编号	05-06-C5-002		
工程名称	24#商业及文化设施楼（北京大兴区生物医药基地东配套12、13、14号居住、商业金融用地项目）				
隐检项目	北侧雨水收集池钢筋	隐检日期	2017年11月07日		
隐检部位	南陈雨水收集池				
隐检依据：施工图图号 _____ Q521G1-F0010-1001 _____，设计 变更/洽商(编号 _____)及有关国家现行标准等。 主要材料名称及规格/型号： _____ HRB335型钢筋规格Φ10、Φ12、Φ16、Φ20、Φ22，HPB235型钢筋规格Φ8					
隐检内容： 1. 钢筋有质量证明书，复试合格，钢筋表面清理干净，无锈蚀、无污染。 2. 钢筋采用绑扎连接，接头错开50%，相邻钢筋搭接接头错开长度500mm。 3. 钢筋绑扎丝为双丝扣，每个相交点八字口绑扎，丝头朝向混凝土内部。 4. 隐检内容已做完，请予以检查 影像资料的部位、数量： 申报人：

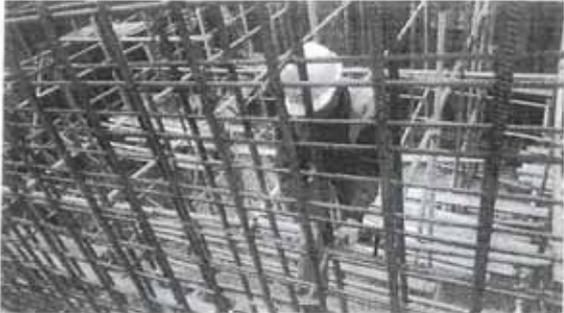
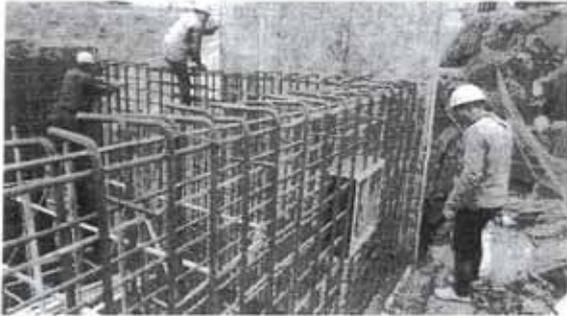
隐蔽工程验收记录		拍摄图片
表 C5-1

拍摄人： 张智崧 拍摄时刻： 2017年11月05日 拍摄地点： 南侧雨水收集池 工程部位： 南侧雨水收集池 检验批：

拍摄人： 张智崧 拍摄时刻： 2017年11月05日 拍摄地点： 南侧雨水收集池 工程部位： 南侧雨水收集池 检验批：	
	拍摄人： 拍摄时刻： 拍摄地点： 工程部位： 检验批：

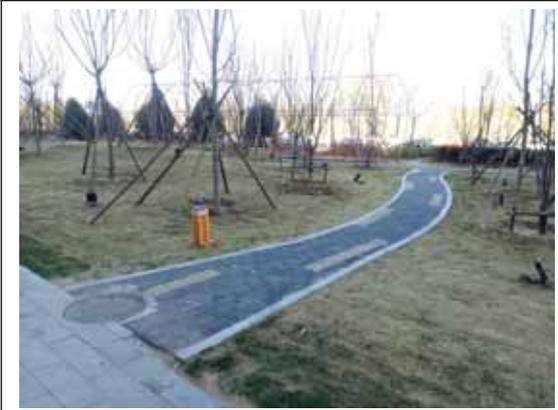
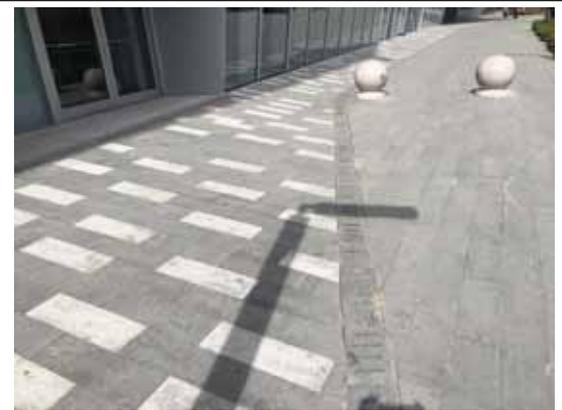
透水砖铺装	排水沟

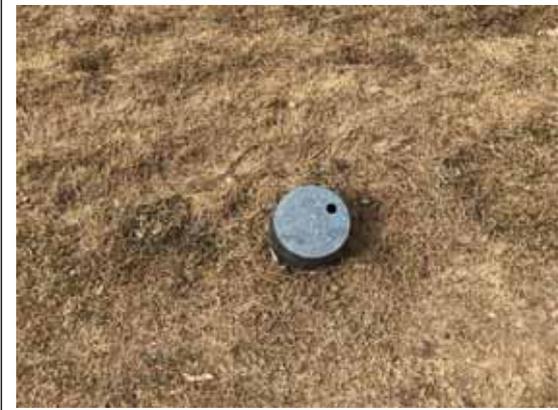
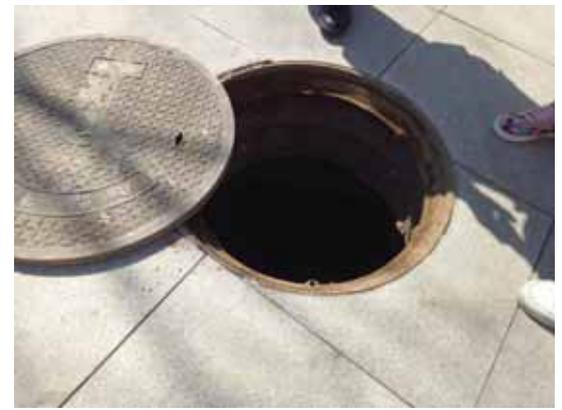
节水灌溉	集雨池

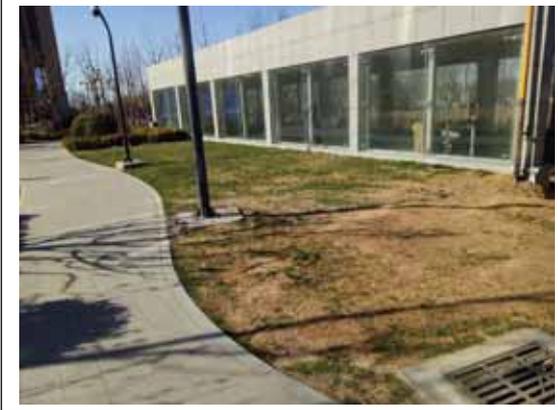
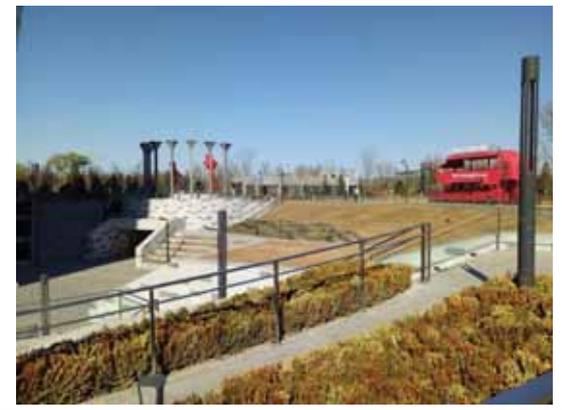
绿化工程	绿化工程

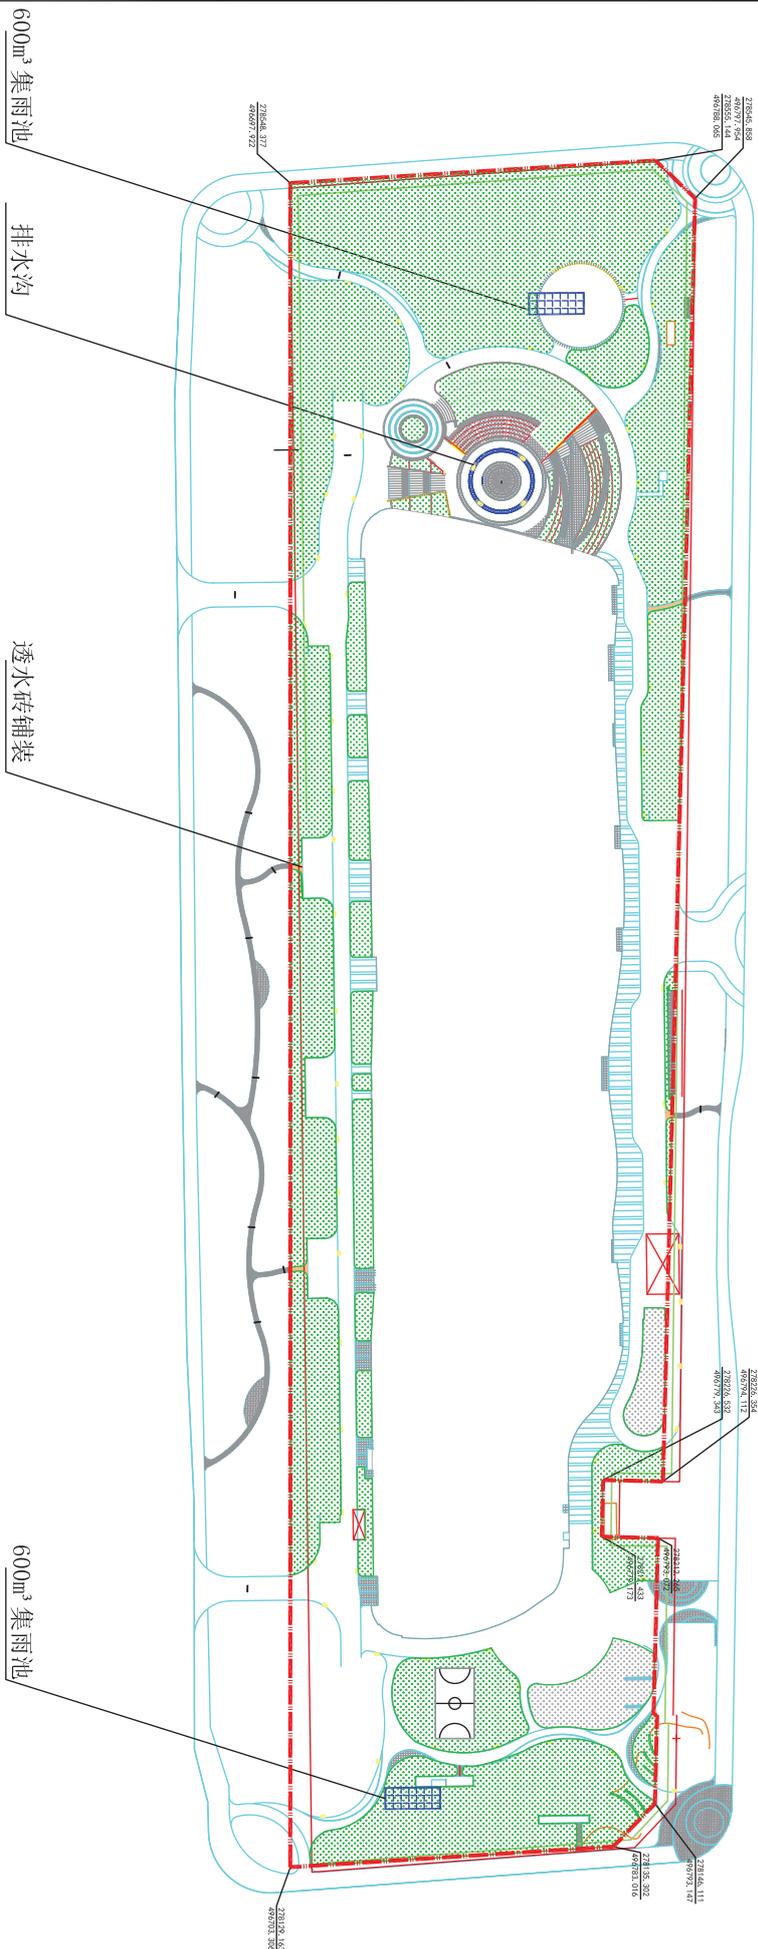
北京清大绿源科技有限公司	
核定	王彦臣 总工程师
审核	王彦臣 总工程师
校核	王彦臣 总工程师
设计	王彦臣 总工程师
制图	王彦臣 总工程师
描述	王彦臣 总工程师
资质证书	水保方案(京)字第0015号
图号	KD-03
比例	1:1000
日期	2019.5

图例	
— 用地红线	▨ 透水铺装
□ 建筑物	▨ 绿化工程
□ 雨水口	▨ 集雨池
	▨ 排水沟

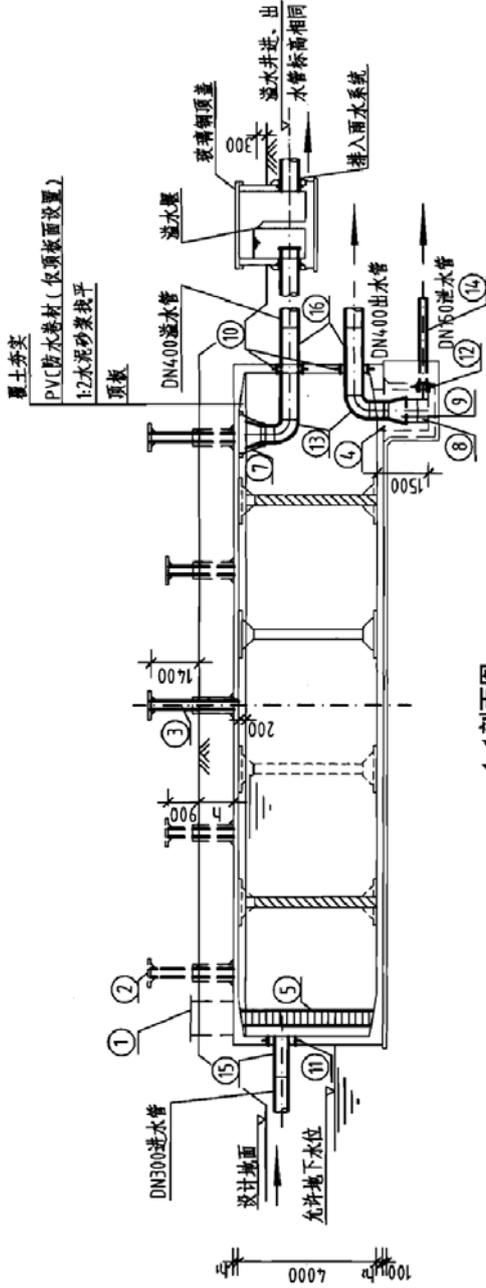
1-1剖面图

1. 池顶覆土高度 h 分为500mm和1000mm两种。
2. 本图中 m 为顶板厚度, h_2 为底板厚度, h_3 为池壁厚度。
3. 有关工艺布置详细说明见本图集总说明。
4. 导流墙布置可视进出水管位置进行调整,并保证进出水管布置不产生水流短路。
5. 导流墙顶距池顶板底200mm,导流墙底部距柱中心2000mm设120mmx120mm清扫孔。
6. 池底排水坡 $i=0.005$,排向吸水坑。
7. 检修孔、水位尺、各种水管管径、根数、平面位置、高程以及吸水坑位置等可据具体工程情况布置。
8. 通风帽除本图集第177页、第178页两种型号外,尚可参照图集图0254.03《钢制管件》第103页选用。
9. 蓄水池溢水管喇叭口溢流边缘高出溢水井溢水堰溢流边缘的高度 >200 mm。
