防伪安全印务工业园项目
水土保持设施验收报告

建设单位：北京世纪宝旺数码科技股份有限公司

编制单位：北京清太绿源科技有限公司

2018年11月

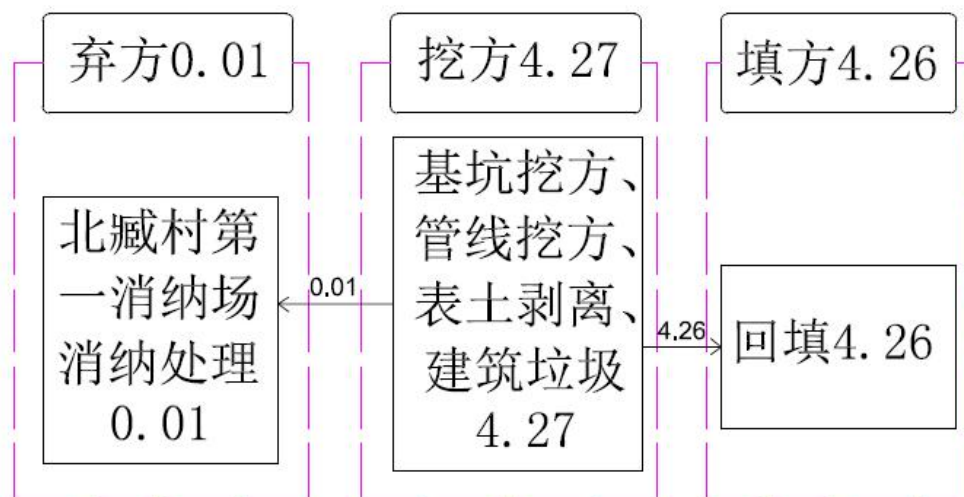
图 1-1 土石方平衡及流向框图

纪宝旺数码科技股份有限公司提供的主体设计、施工记录，及时对后期土石方量进行监测。本项目实际发生的土石方工程量与《防伪安全印务工业园项目水土保持方案报告书》相比稍有变化。本项目实际发生的土石方填挖方总量为 8.53 万 m³，其中挖方 4.27 万 m³，填方 4.26 万 m³，余方 0.01 万 m³，余方弃方运至北臧村第一消纳场进行消纳处理。

挖方	填方	外借		弃方	
		数量	来源	数量	去向
4.27	4.26	0.00		0.01	北臧村第一消纳场

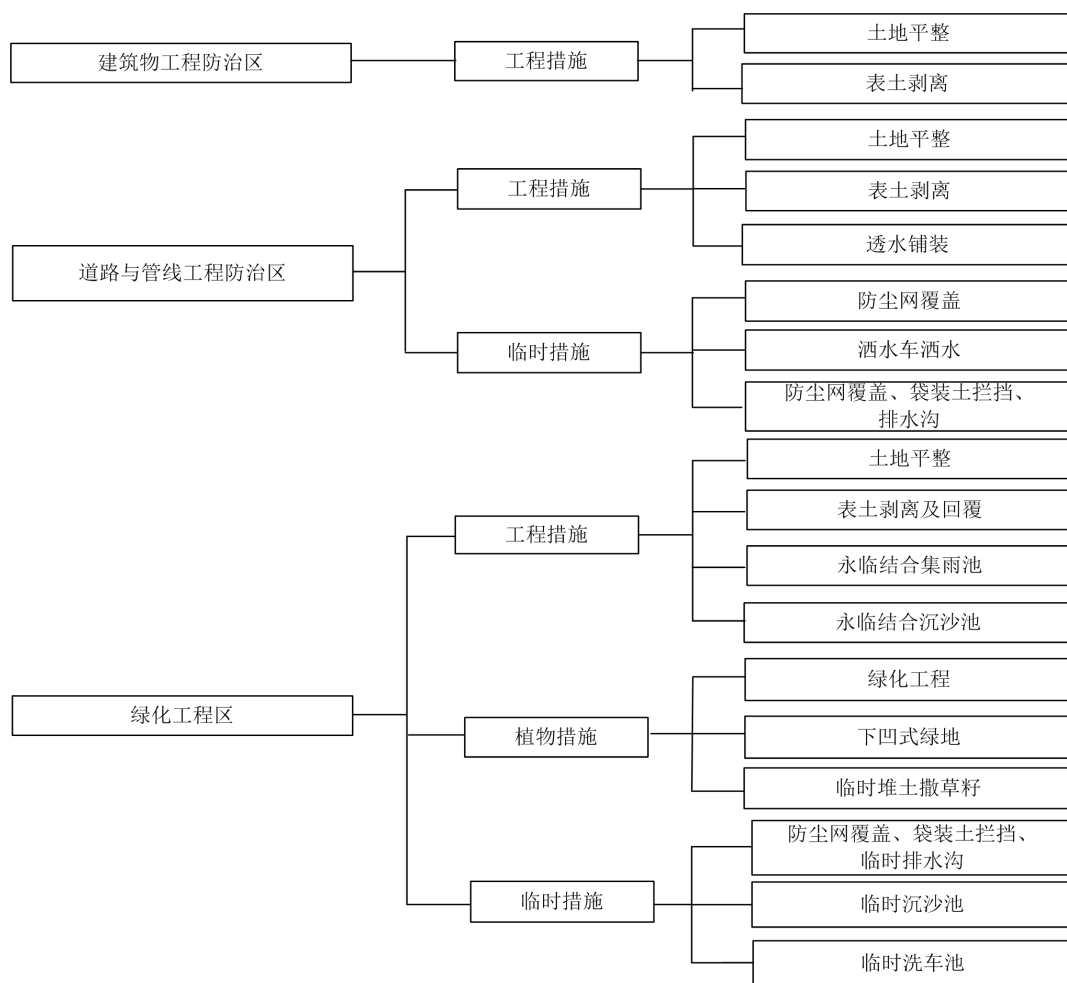
图 3-1 方案设计水土保持防治措施体系框图

根据本项目水土保持方案报告书（报批稿），主要的水土保持措施包括透水铺装、集雨池、沉沙池、节水灌溉等工程措施；绿化工程、下凹式绿地等植物措施；临时排水沟、临时堆土区拦挡、防尘网覆盖、临时洗车池、临时沉沙池等临时措施，方案设计的水土保持防治措施体系框图见图 3-1，水土保持措施量见表 3-3。
