# 京东北京亚洲一号项目

## 水土保持设施验收报告

京东北京亚洲一号项目水土保持设施验收报告

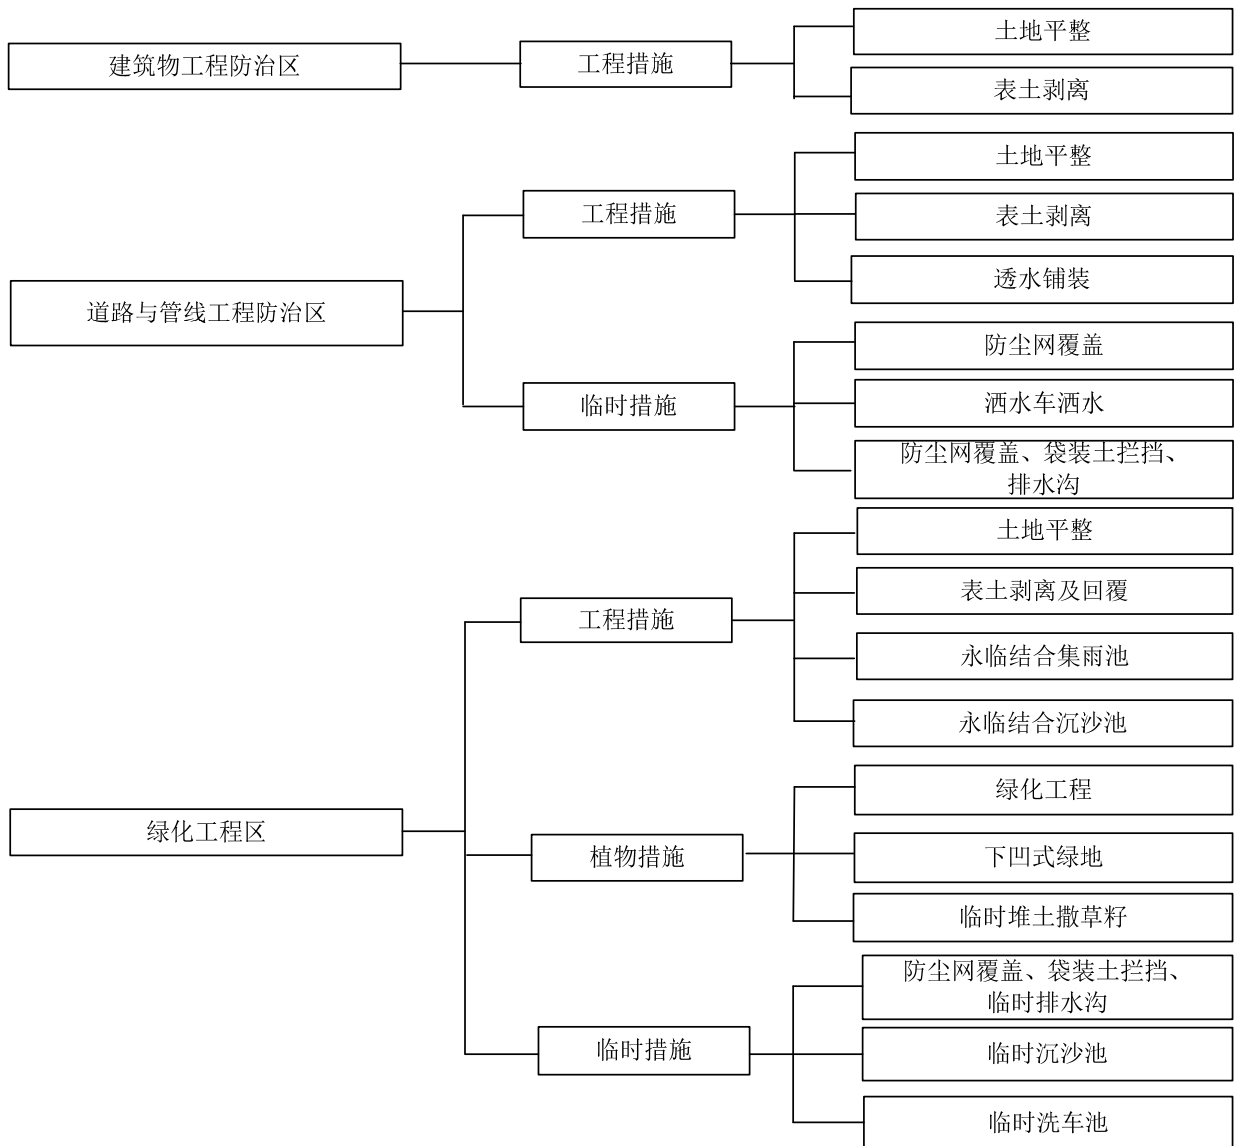
图 3-1 水土流失防治措施体系框图

根据已批复的水土保持方案报告，设计的水土保持措施主要为工程措施、植物措施与临时措施。工程措施包括土地平整、表土剥离及回覆、透水砖铺设、节水灌溉等工程措施；绿化工程、下凹式绿地、临时堆土撒草籽等植物措施；防尘网覆盖、洒水车洒水、临时沉沙池、临时洗车池、临时排水沟、袋装土拦挡及拆除等临时措施，方案阶段的水土保持主要措施见图 3-1。
