# 生产建设项目水土保持设施 验收鉴定书

项 目 名 称 北京市丰台区花乡四合庄（中关村科技园丰台园东  
区三期）1516-28-B 地块 B4 综合性商业金融服务业  
用地项目

附：水土保持设施竣工验收图

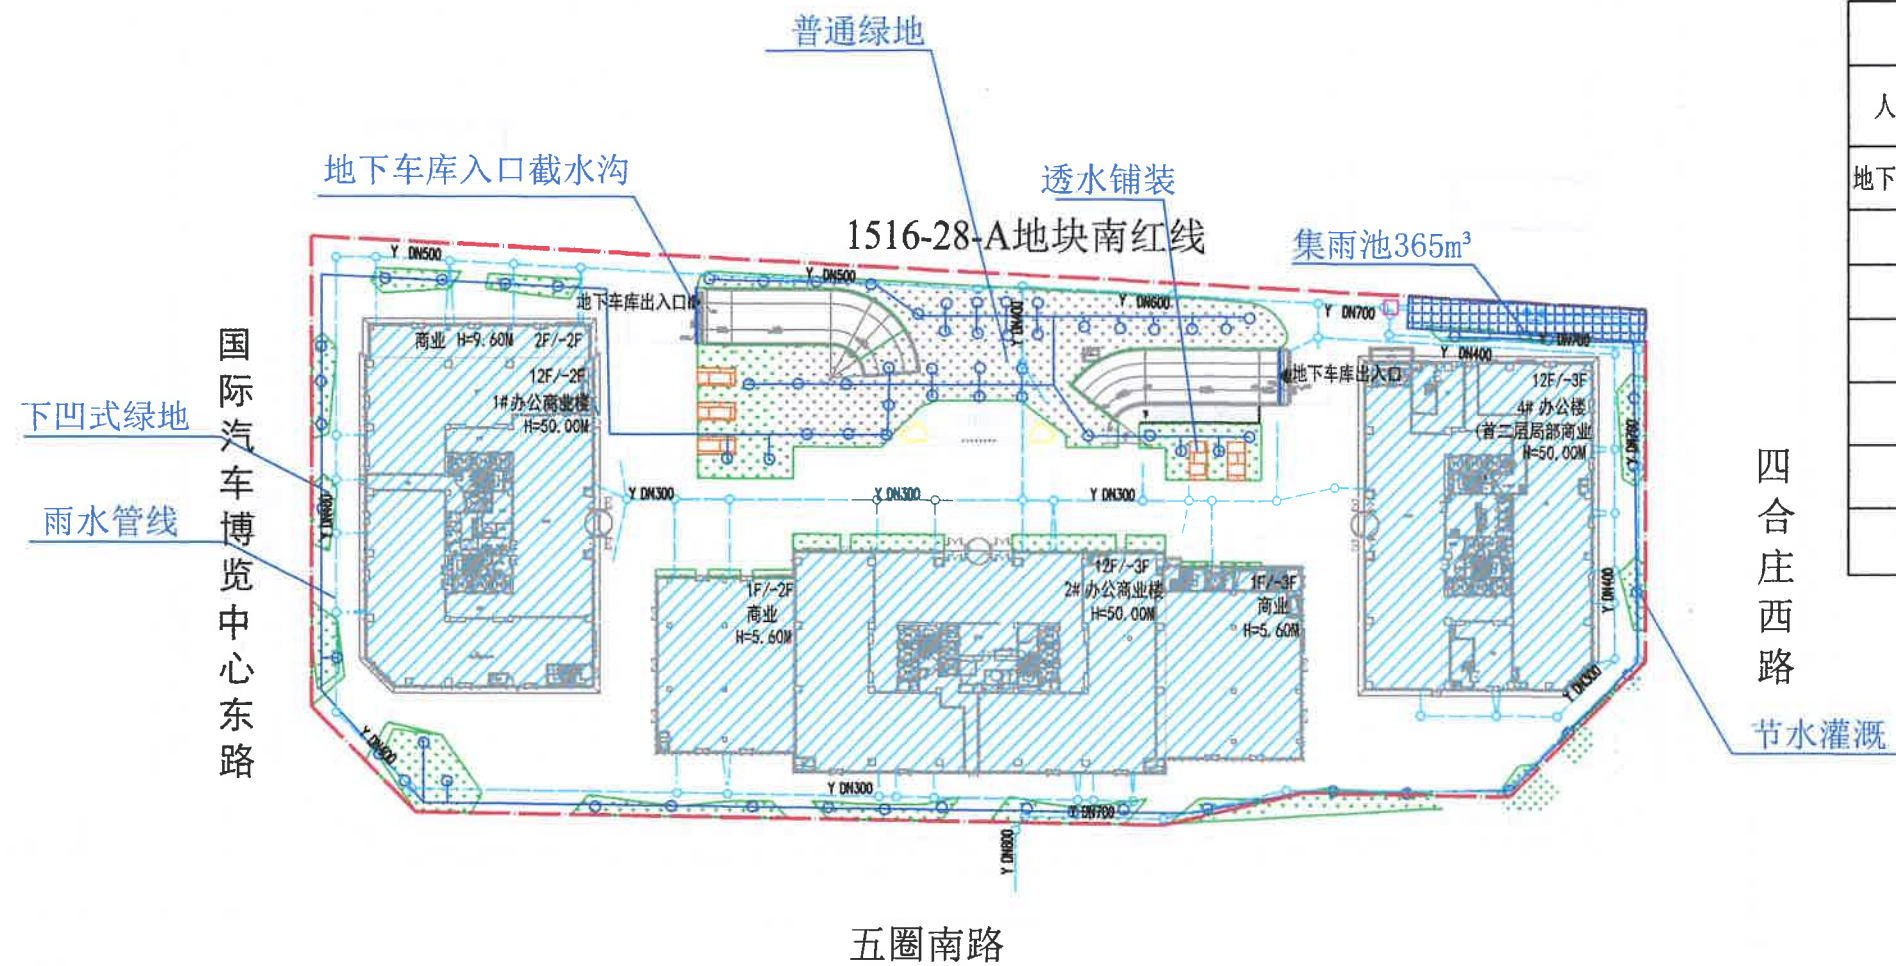
| 北京清大绿源科技有限公司 | | | |
|---|---|---|---|
| 审核 | 于奇 | 水土保持设施竣工验收图 | 水土保持部分 |

| 主要工程一览表 | | | |
| 人行道透水铺装 | hm <sup>2</sup> | 0.01 | 永久措施 |
| 地下车库入口截水沟 | m | 16 | 永久措施 |
| 集雨池 | 座 | 1 | 永久措施 |
| 节水灌溉 | hm <sup>2</sup> | 0.23 | 永久措施 |
| 种植土回覆 | 万m <sup>3</sup> | 0.07 | 永久措施 |
| 雨水管线 | m | 520.00 | 永久措施 |
| 绿化工程 | hm <sup>2</sup> | 0.23 | 永久措施 |
| 下凹式绿地 | hm <sup>2</sup> | 0.12 | 永久措施 |
