怀柔新城 08 街区安置房项目（二期一标段）

水土保持设施验收报告

建设单位：国奥（北京）文化产业投资有限责任公司

编制单位：北京清大绿源科技有限公司

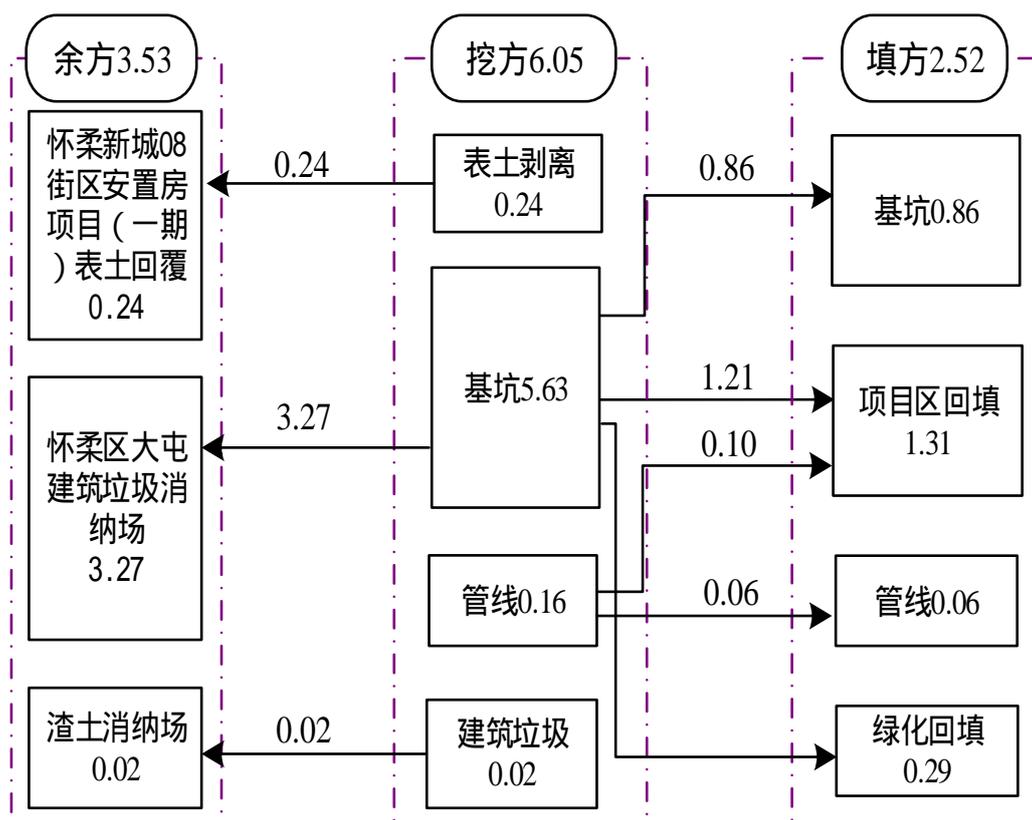
图 1-1 土石方平衡及流向框图

根据监测总结报告，本工程土石方总量为 8.57 万 m³，其中挖方 6.05 万 m³，填方 2.52 万 m³（基坑回填 0.86 万 m³，管线回填 0.06 万 m³，整体回填 1.31 万 m³，基坑土熟化用于绿化回填 0.29 万 m³），余方 3.53 万 m³。其中基坑余方 3.27 万 m³ 已运往怀柔区大屯建筑垃圾消纳场综合利用，表土余方 0.24 万 m³ 已用于怀柔新城 08 街区安置房项目（一期）表土回填，硬化拆除 0.02 万 m³ 建筑垃圾已运往大屯建筑垃圾消纳场。本项目实际产生土石方工程量见表 1-1。

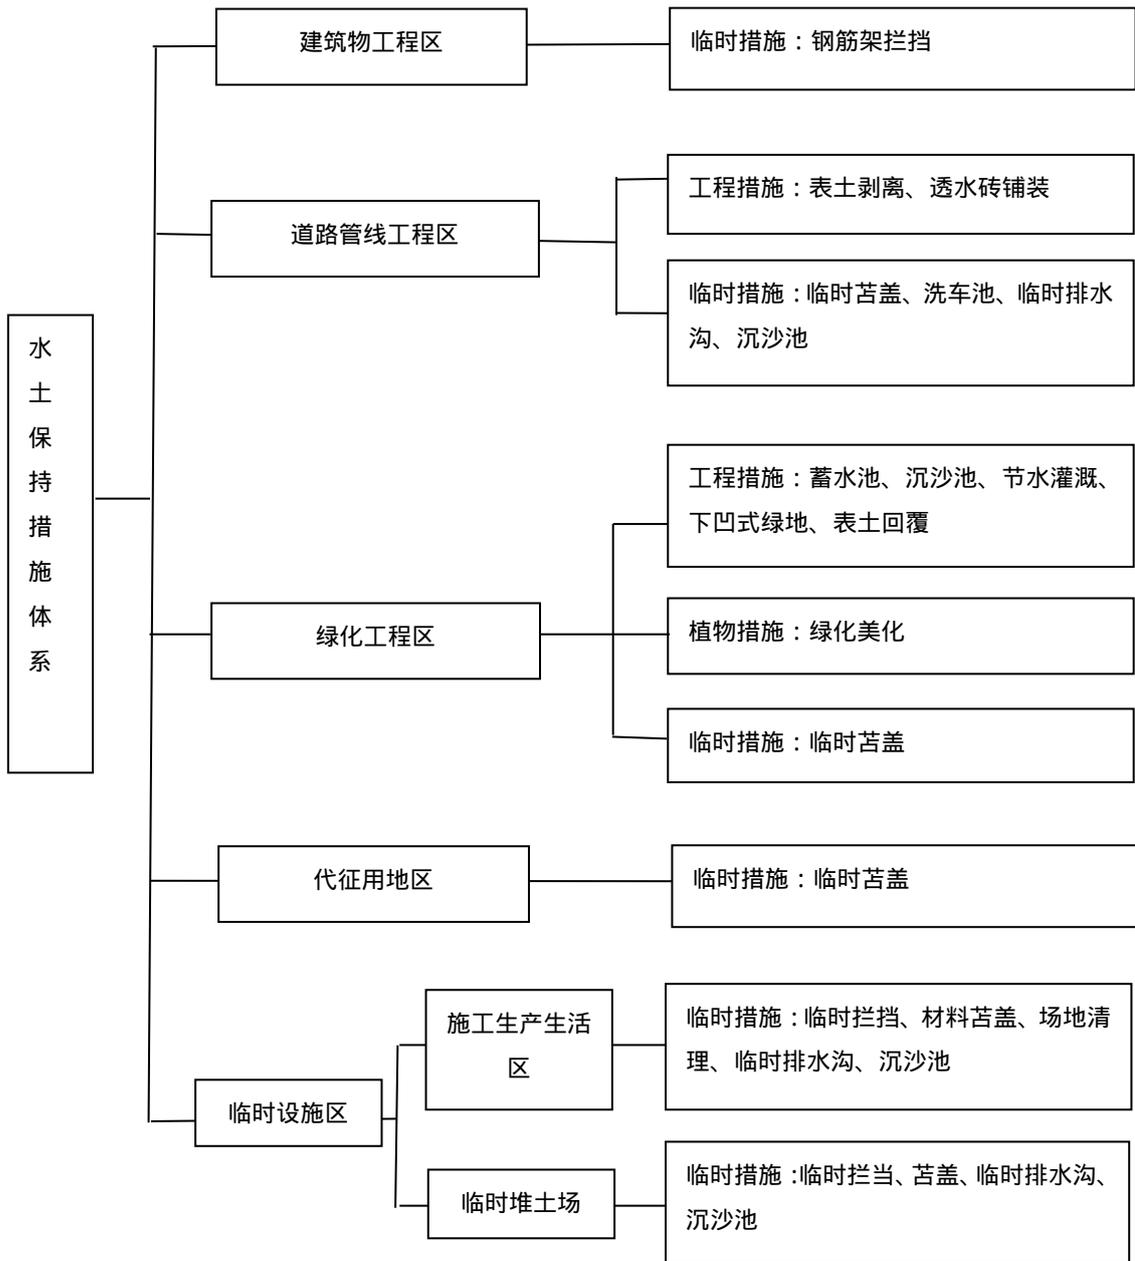
图 3-1 水土保持措施体系框图

根据本项目水影响评价报告书（报批稿），主要的水土保持措施包括表土剥离、透水铺装、集雨池、停车场入口排水沟、节水灌溉等工程措施，防尘网覆盖、洗车池、沉沙池、临时排水沟等临时措施；绿化美化等植物措施，方案设计的水土保持措施量见表 3-4~3-5。
