怀柔新城 08 街区安置房项目(二期一标段)

# 水土保持监测总结报告

水土保持监测总结报告

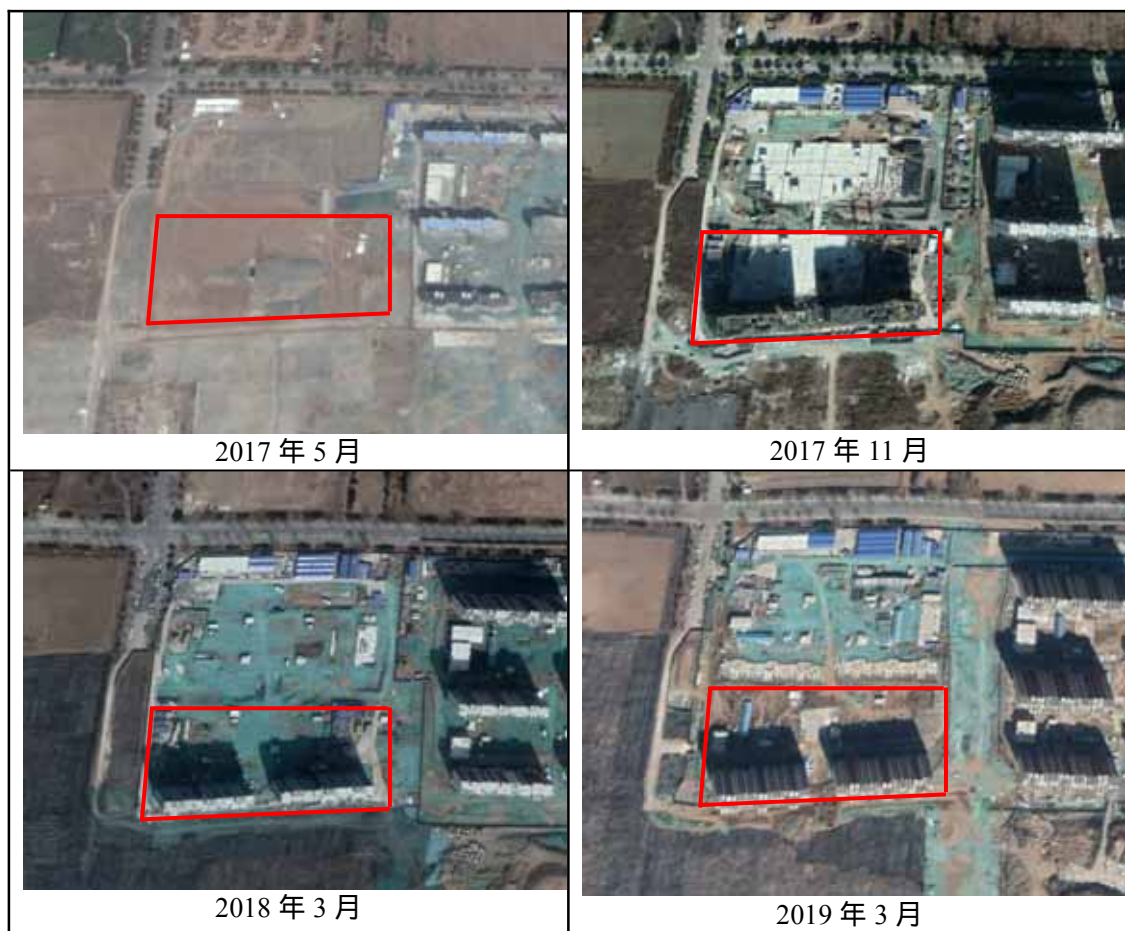
图 2-1 遥感影像监测图

通过现场监测,项目开工前已布设彩钢板对项目区进行围挡,施工出入口已布设洗车池对进出车辆进行冲洗,本项目的施工对项目红线范围外的区域基本不产生影响。因此,本项目防治责任范围为建设用地  $1.70\text{hm}^2$ , 详见表 2-3。
