# 北京市怀柔区龙山东路东侧多功能 建设项目(一期) 水土保持设施验收报告

建设单位:北京安宝房地产开发有限公司  
编制单位:北京市怀柔区水土保持科学试验站

项目名称：北京市怀柔区龙山东路东侧多功能建设项目

(一期)水土保持设施验收报告

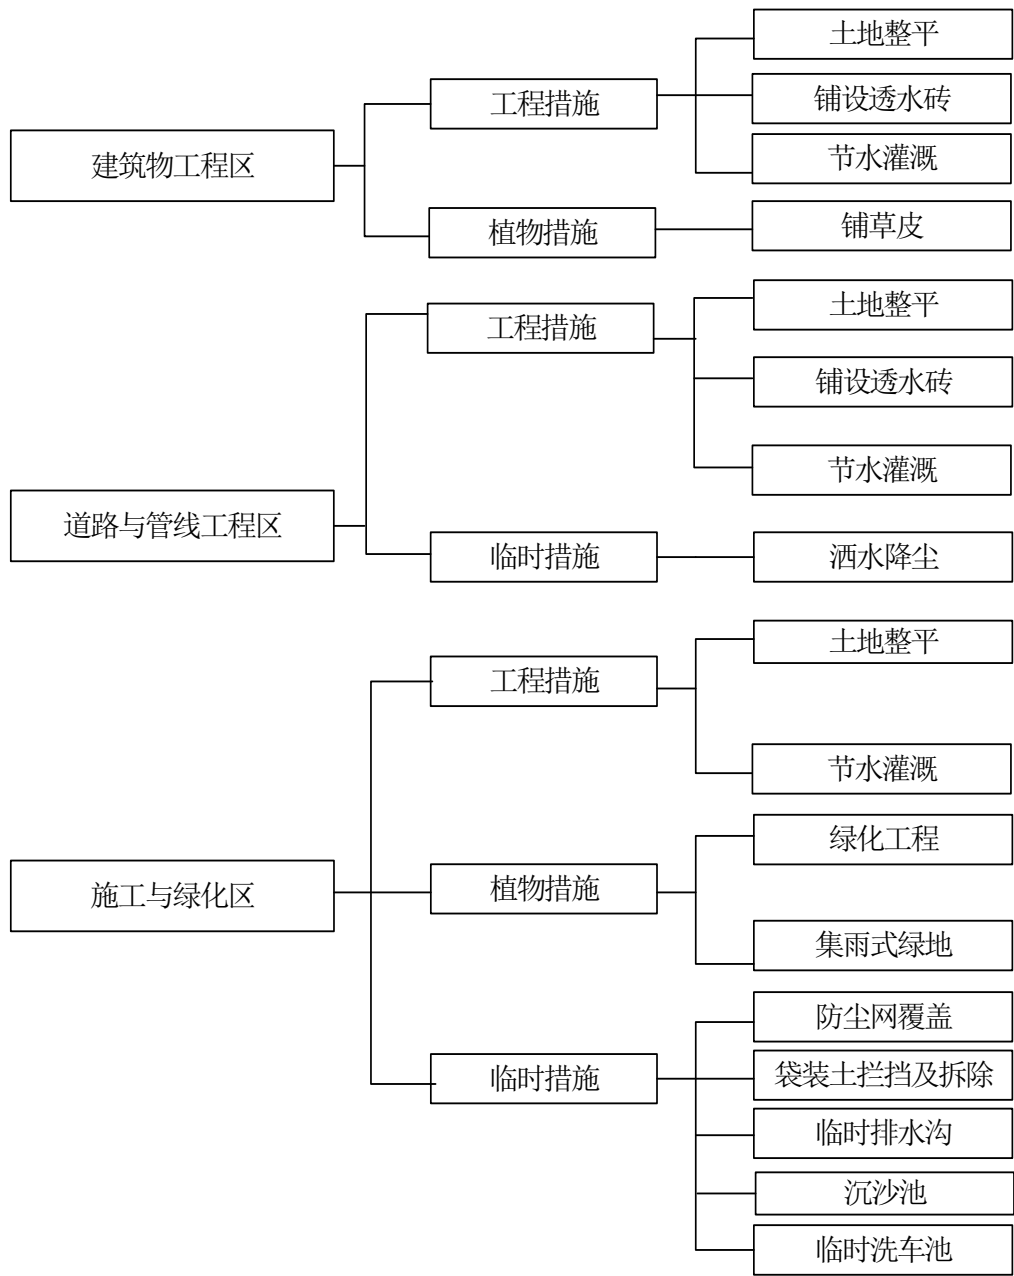
图 3-2 实际水土保持防治措施体系框图

根据监测报告以及实际完成的工程量核算，主要实施的水土保持措施包括透水砖铺装等工程措施；下凹式绿地、绿化工程等植物措施；临时覆盖、临时排水、临时洗车池、临时沉沙池等临时措施，实际完成的水土保持措施总体布局见图 3-2。
