## 一、生产建设项目水土保持设施验收基本情况表

| 项目名称 | 北京市通州区永顺镇（商务园 B2 地块）商业金融项目 | 行业类别 | 房地产工程 |

## 二、验收意见

| 水土保持措施竣工验收图 | | | | | |

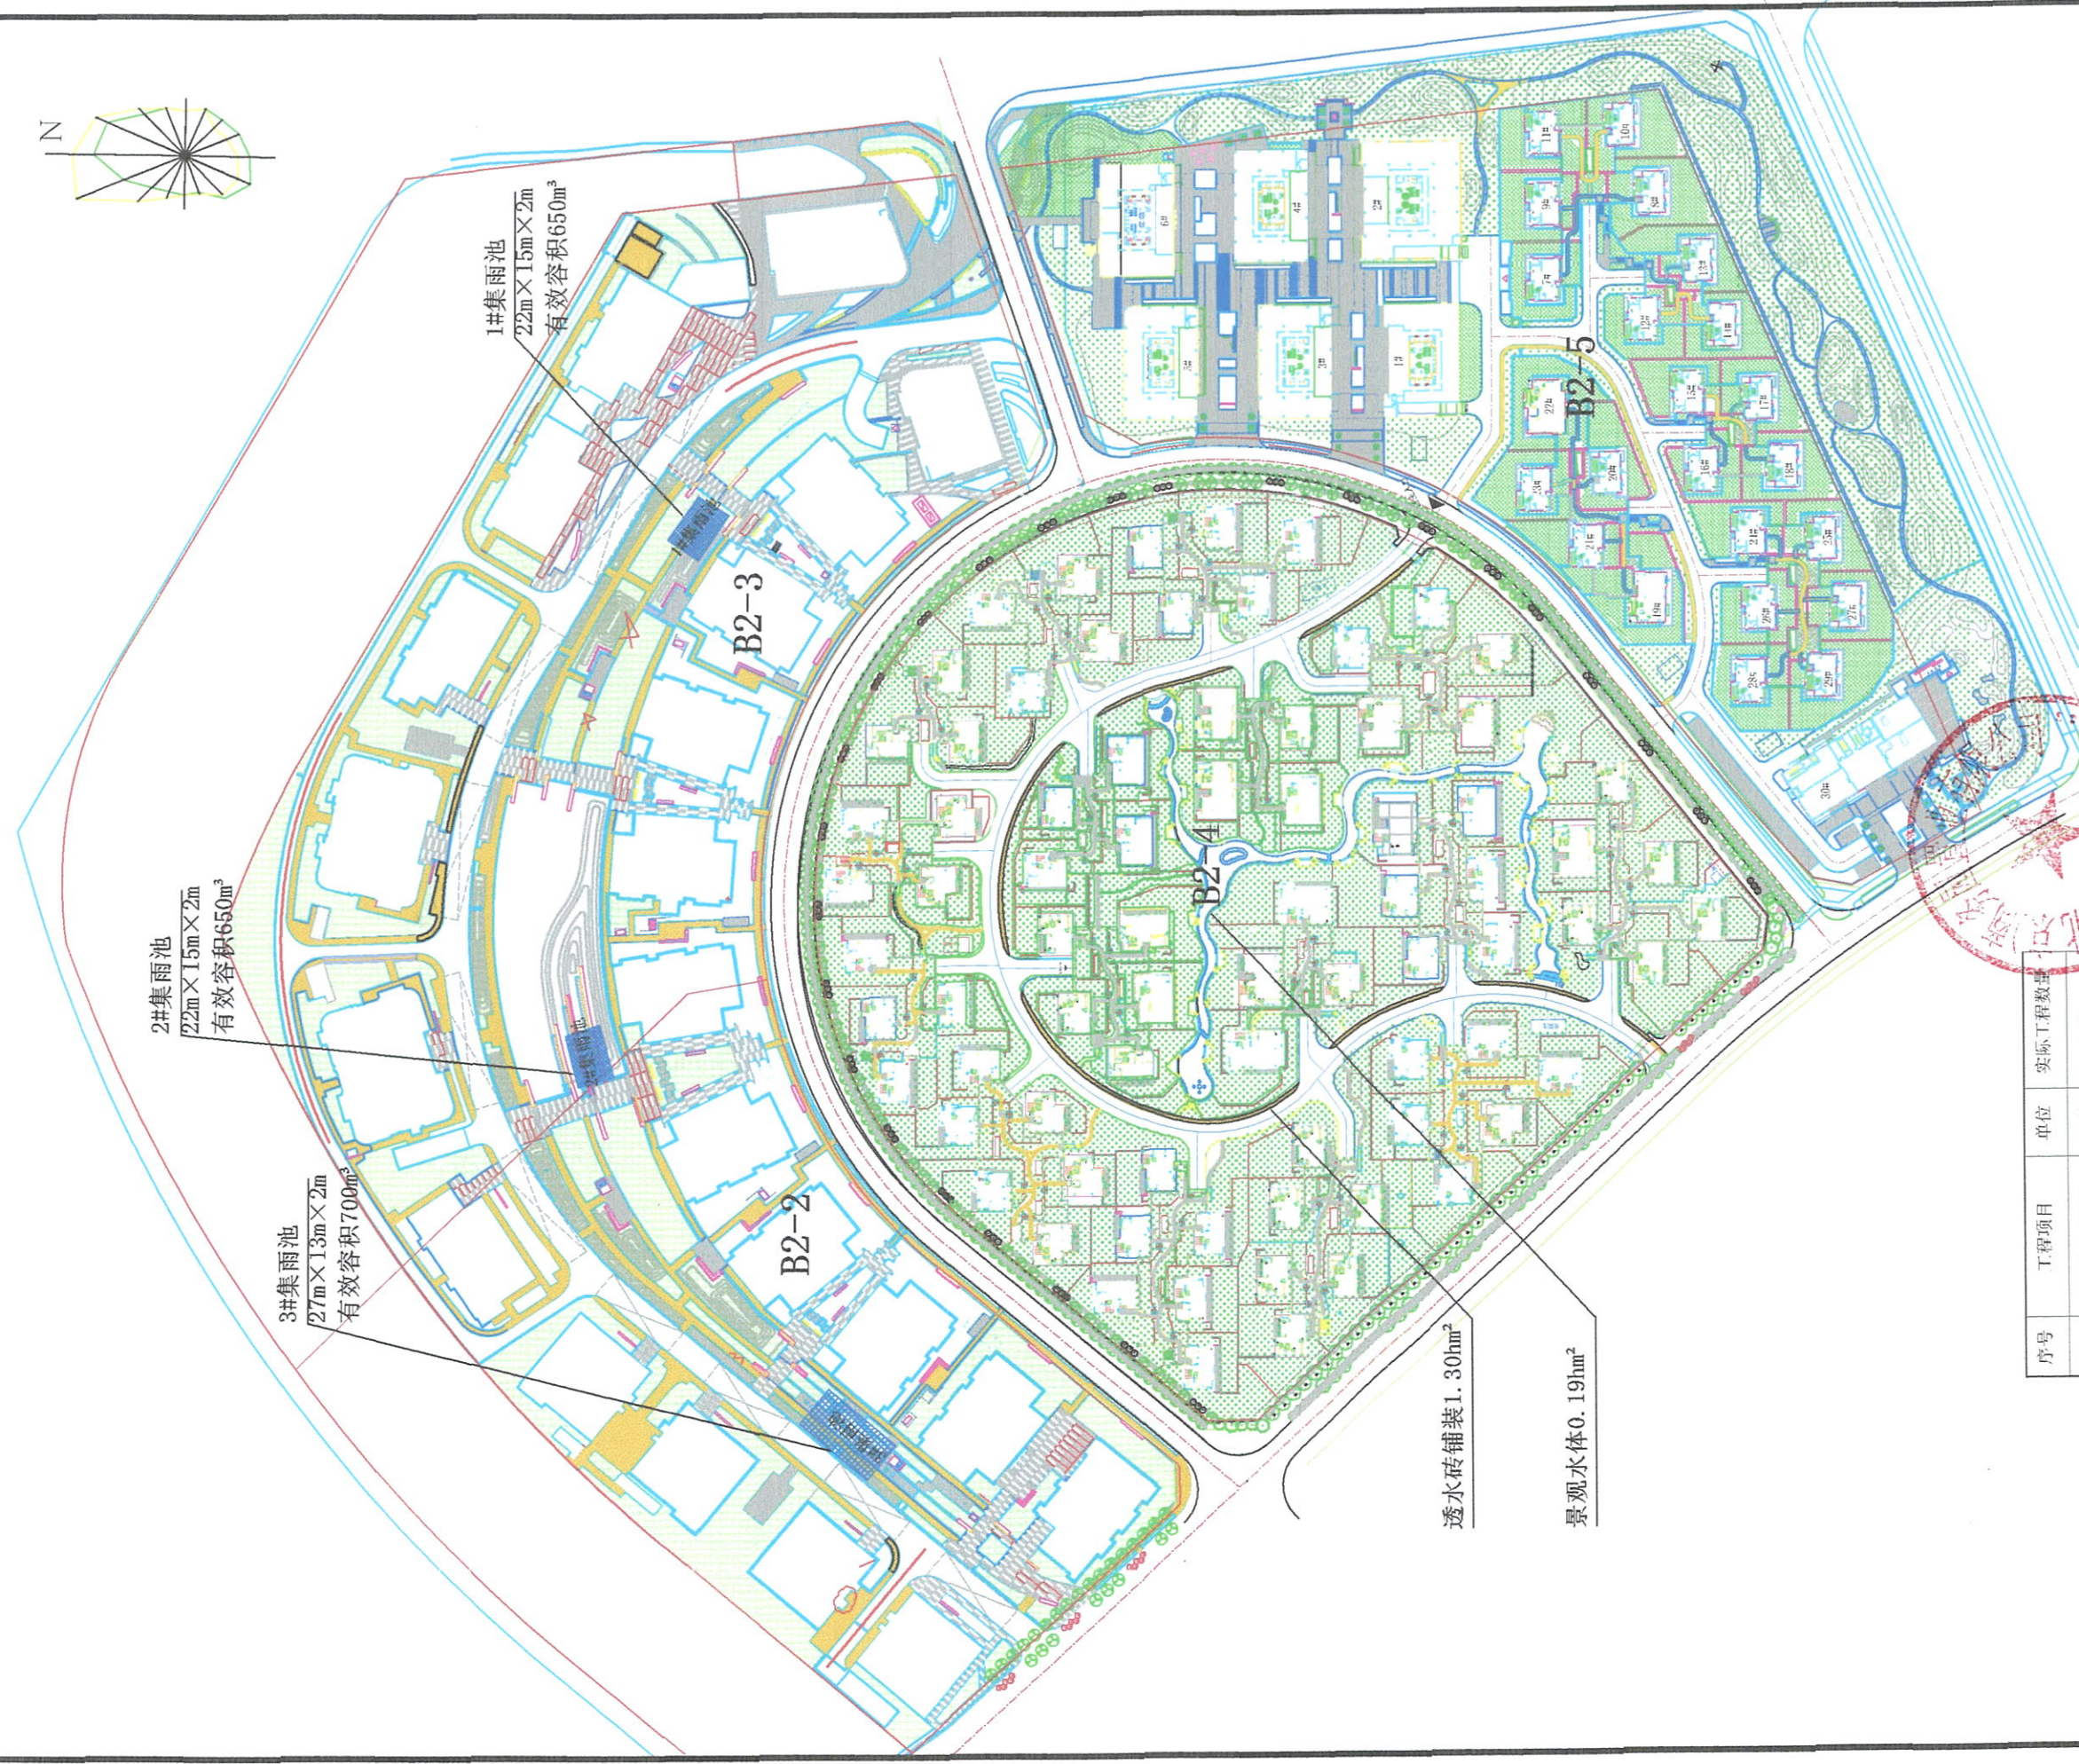
2#集雨池  
22m×15m×2m  
有效容积650m³

3#集雨池  
27m×13m×2m  
有效容积700m³

1#集雨池  
22m×15m×2m  
有效容积650m³

透水砖铺装1.30hm²

景观水体0.19hm²
