通州口岸 YZ00-0606-0019 地块项目
(一标段)

水土保持设施验收报告

建设单位：北京北建通成国际物流有限公司

编制单位：北京清大绿源科技有限公司

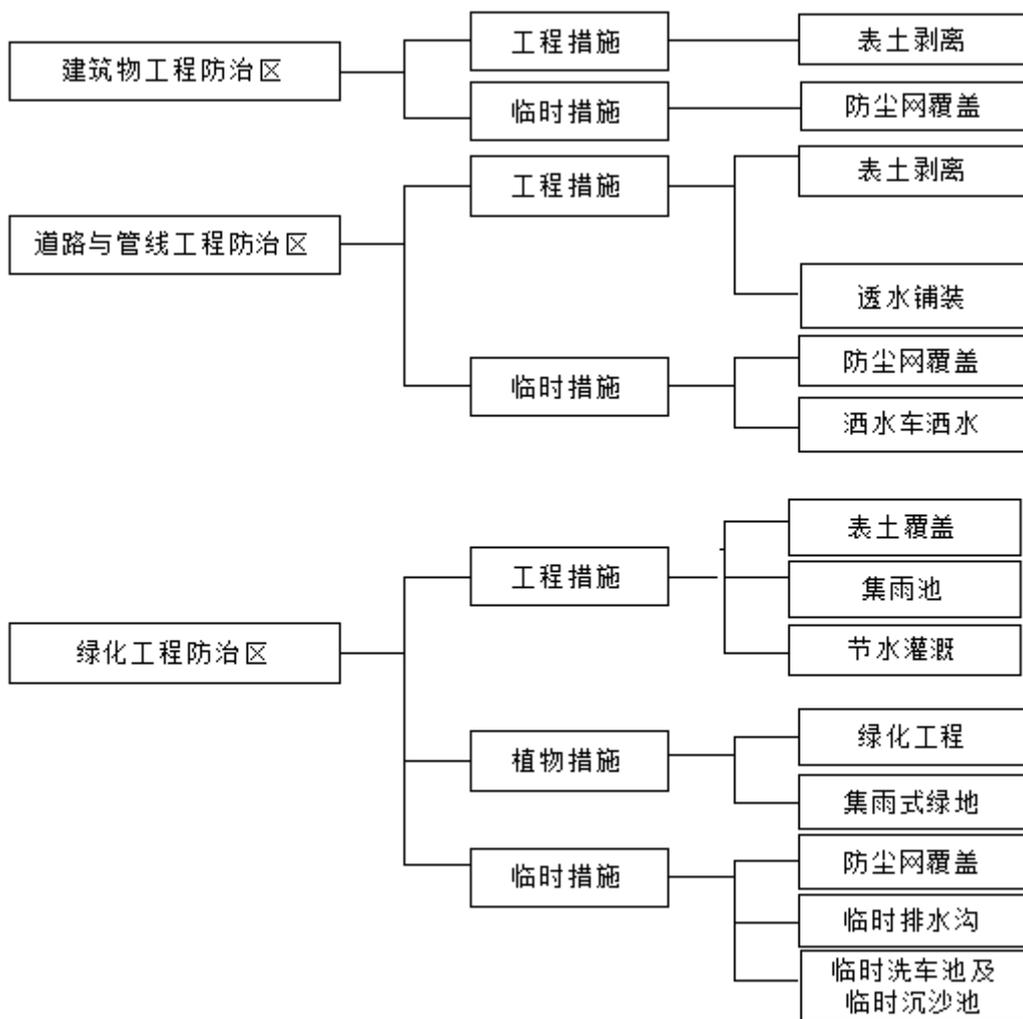
图 3-1 方案设计水土保持防治措施体系框图

根据本项目水影响评价报告书（报批稿），主要的水土保持措施包括表土剥离及回覆、集雨池、人行道透水铺装、停车场透水铺装、节水灌溉等工程措施，防尘网覆盖、洗车池、沉沙池、洒水车洒水等临时措施；绿化工程等植物措施，方案设计的水土保持措施量见表 3-4、3-5。

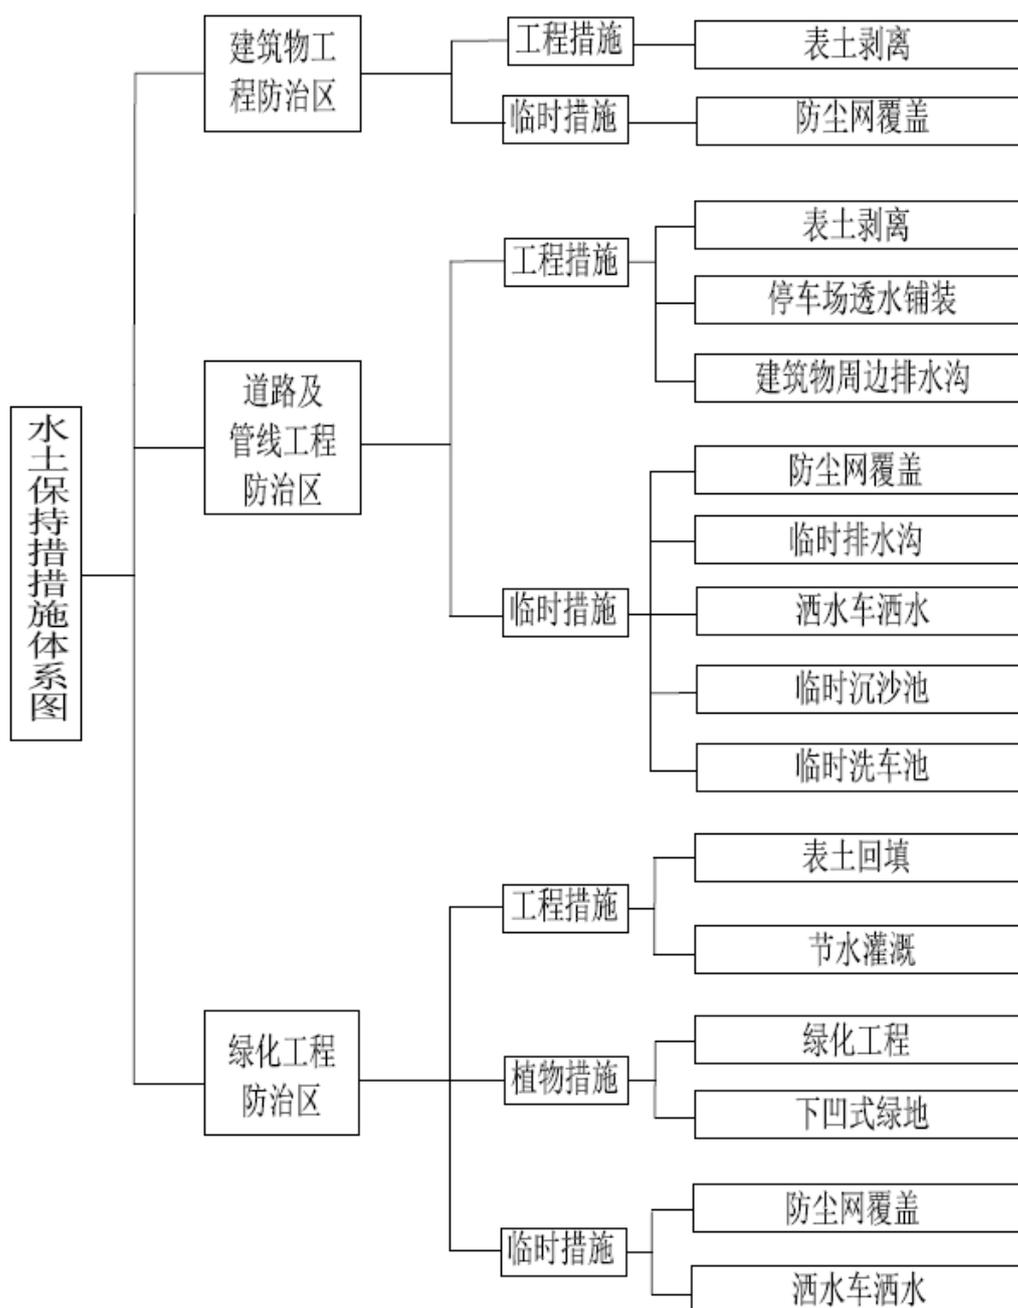
图 3-2 实际水土保持防治措施体系框图

根据监测报告以及实际完成的工程量核算，主要实施的水土保持措施包括透水砖铺装等工程措施；下凹式绿地、绿化工程等植物措施；临时覆盖、临时排水、临时洗车池、临时沉沙池等临时措施，实际完成的水土保持措施总体布局见图 3-2。

根据实际完成的工程量核算,主要实施的水土保持措施包括表土剥离及回覆土、停车场透水铺装、节水灌溉等工程措施; 下凹式绿地、绿化工程、铺草皮、栽植乔木等植物措施; 防尘网覆盖、临时沉沙池、临时洗车池、人工挖排水沟等临时措施,现场实际完成的水土保持措施工程量与方案设计情况对比,见表 3-6。

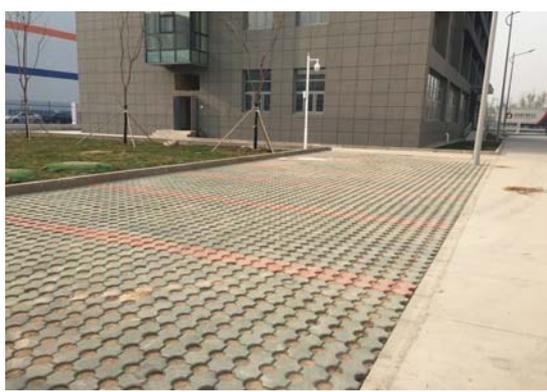
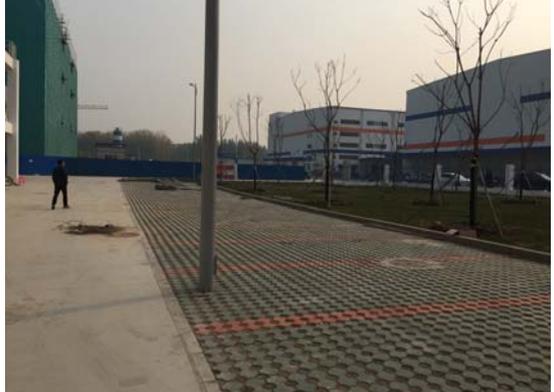
人行道透水铺装	停车场透水铺装

原方案设计本项目人行道透水砖铺装 0.02hm^2 ，主体设计中将人行道调整为绿化工程；停车场采用嵌草砖铺装，实际布设面积 0.04hm^2 。

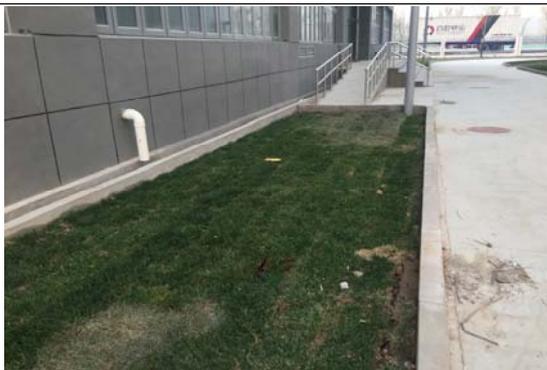
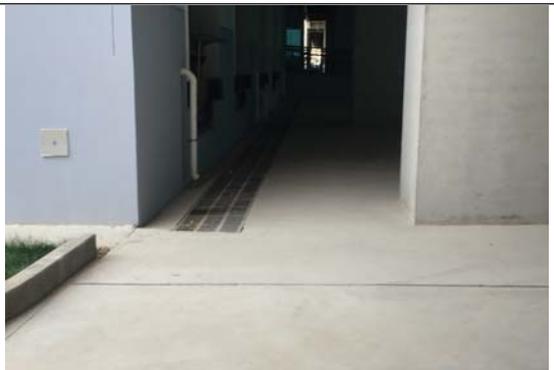
建筑物周边排水沟	建筑物周边排水沟

建筑物周边增设排水沟 245m,投资增加 5.93 万元;

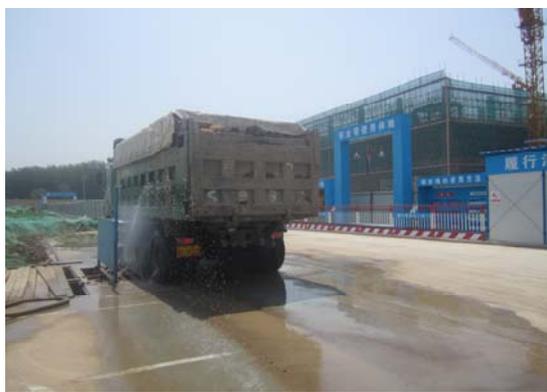
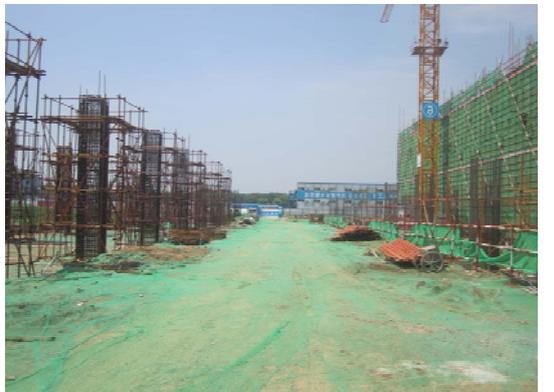
临时洗车池	防尘网覆盖

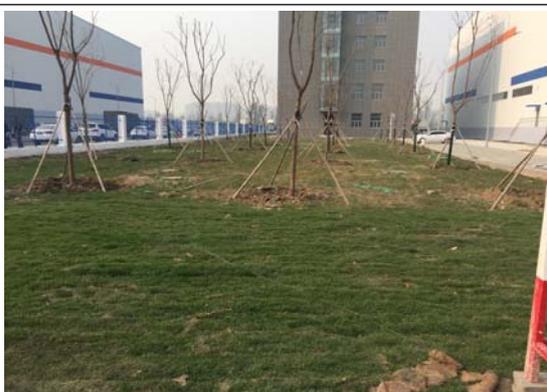
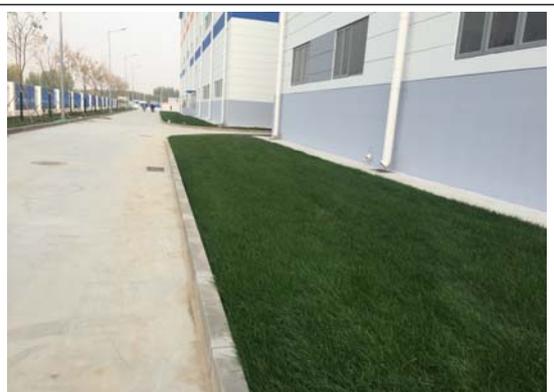
绿化工程	绿化工程

根据项目实际情况，实际建设的绿化面积为 0.54hm^2 ，较方案设计减少 0.36hm^2 ，增加乔木比例，减少耗水的草坪工程量。

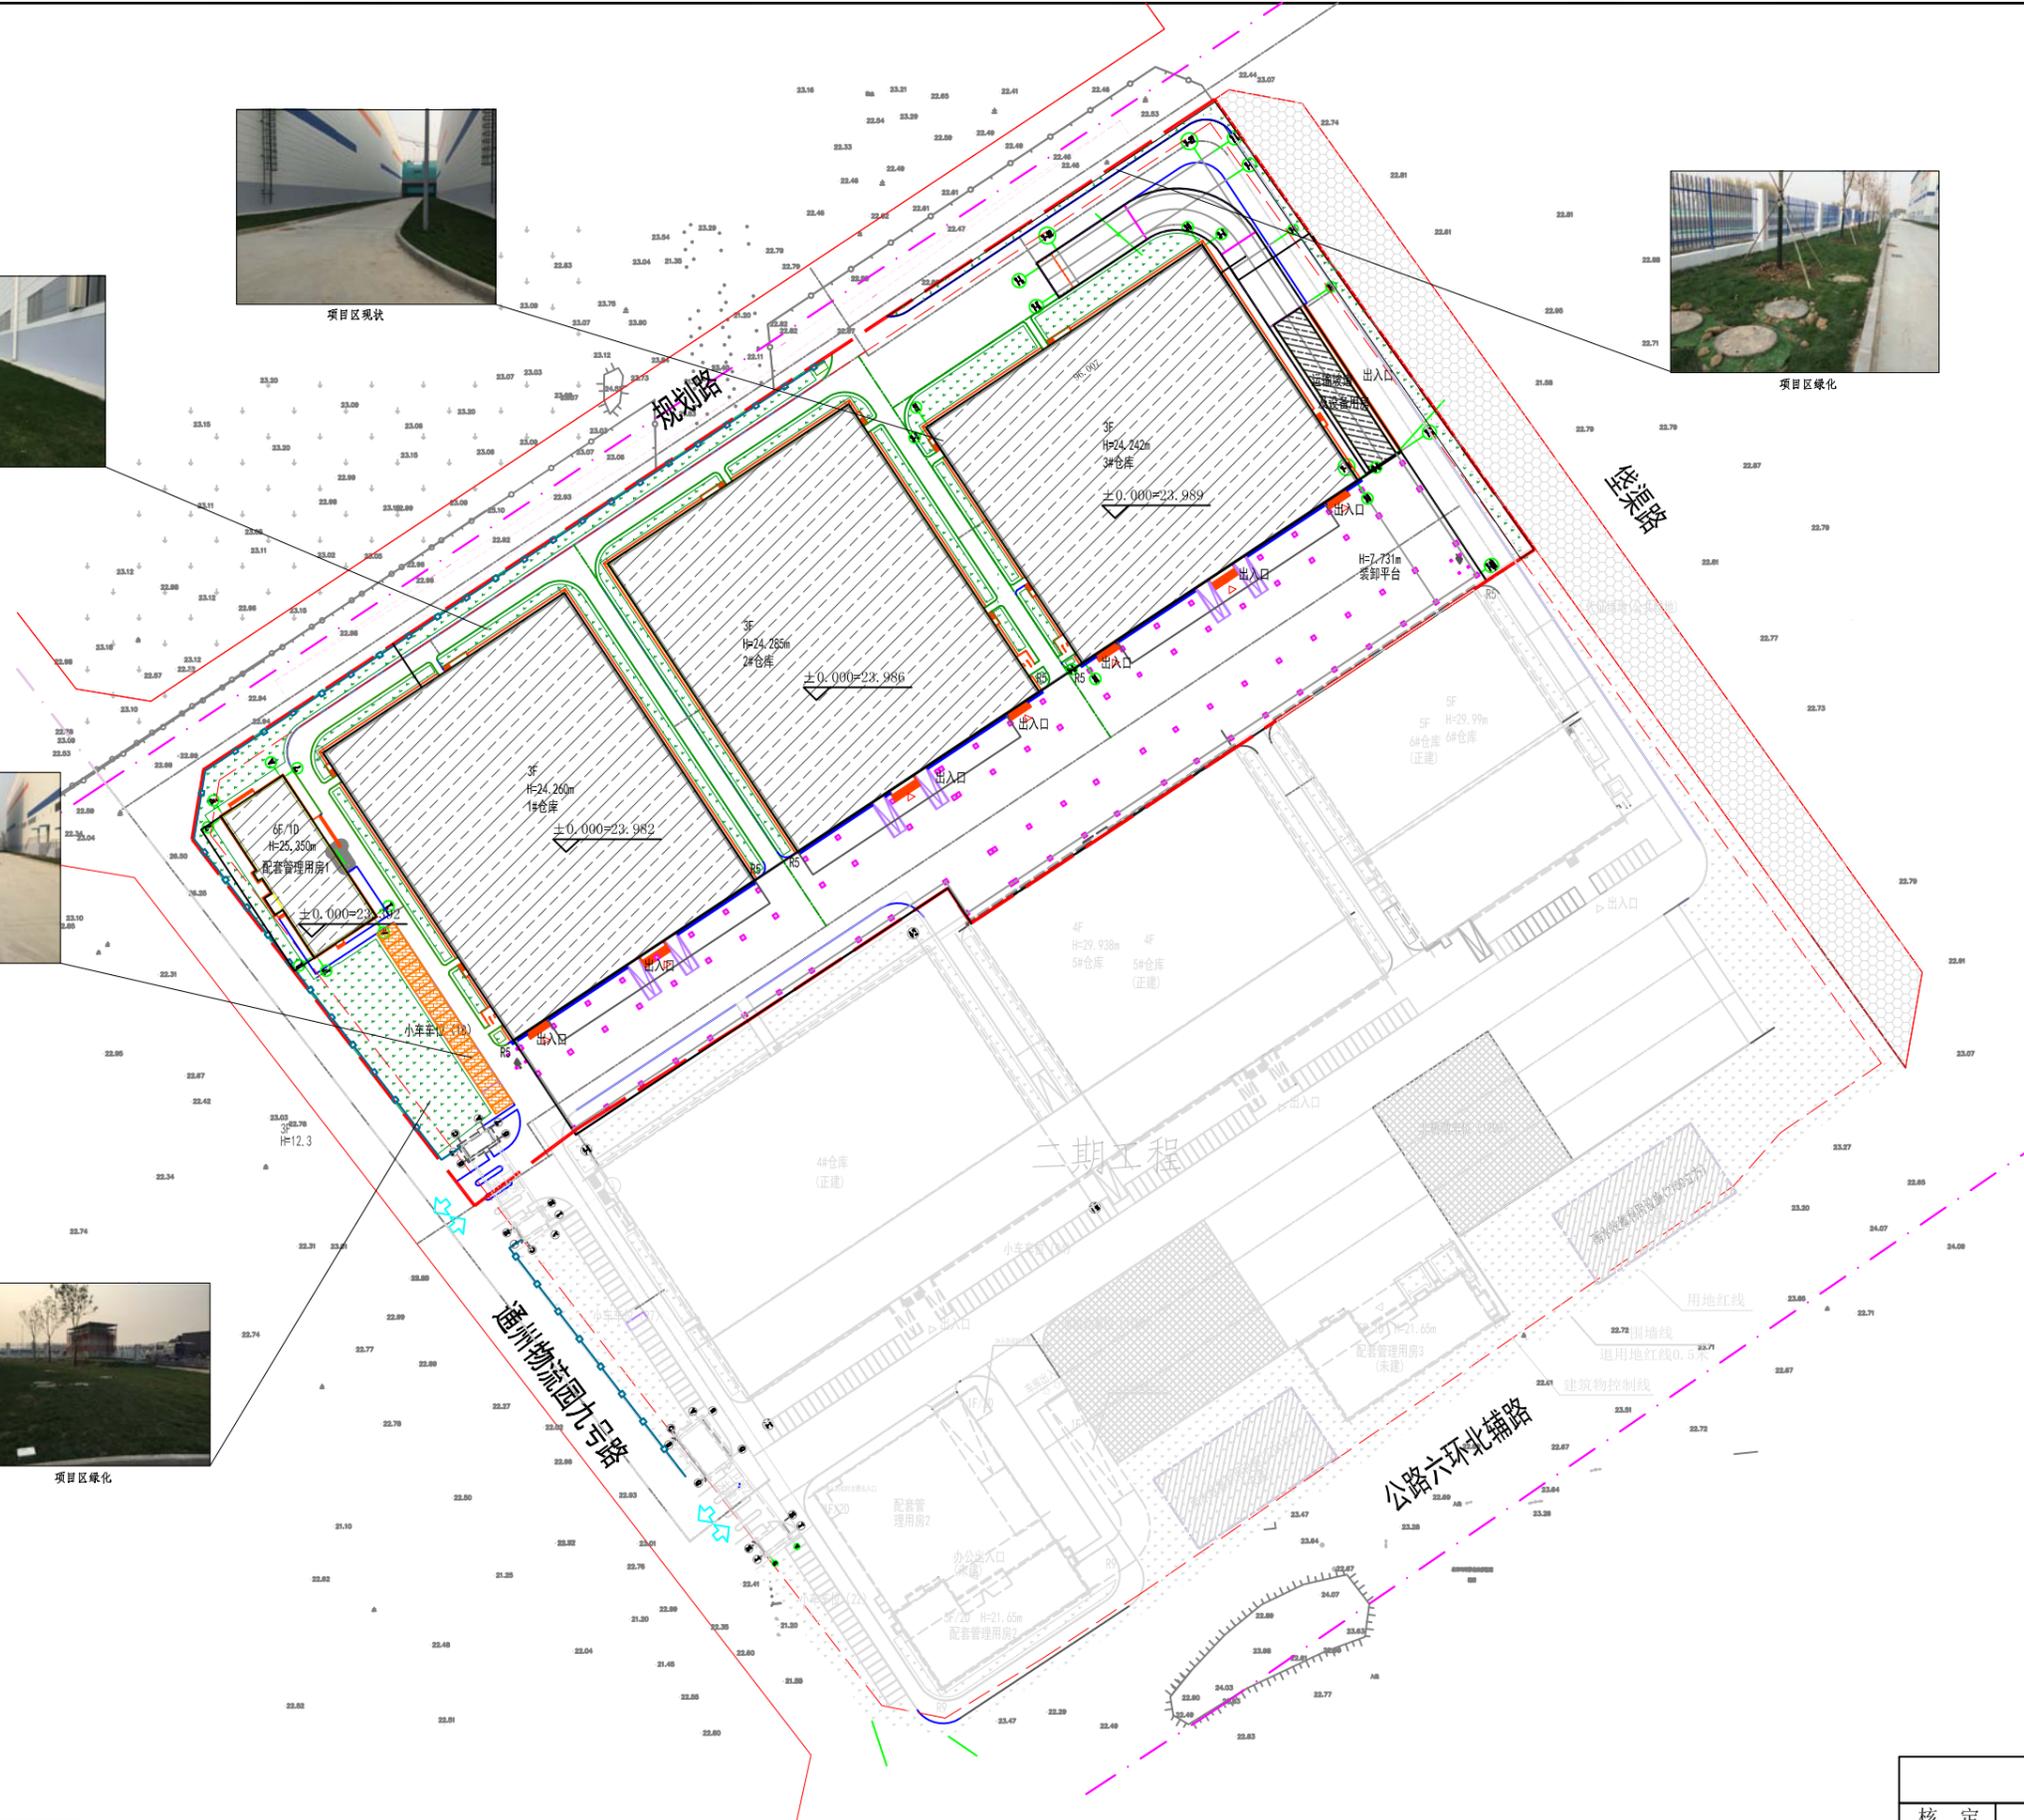
北京清大绿源科技有限公司			
核定		通州口岸YZ00-0606-0019地块项目 (一标段)	验收阶段
审核			水土保持部分
校核			
设计			
制图			
描图			
资质证书	水保方案(京)字第0015号	比例	1:2000
		图号	附图1
		日期	2018.12
		主体工程总平面图

图例	
	用地红线
	透水砖铺装
	建筑物
	下凹式绿地
	道路

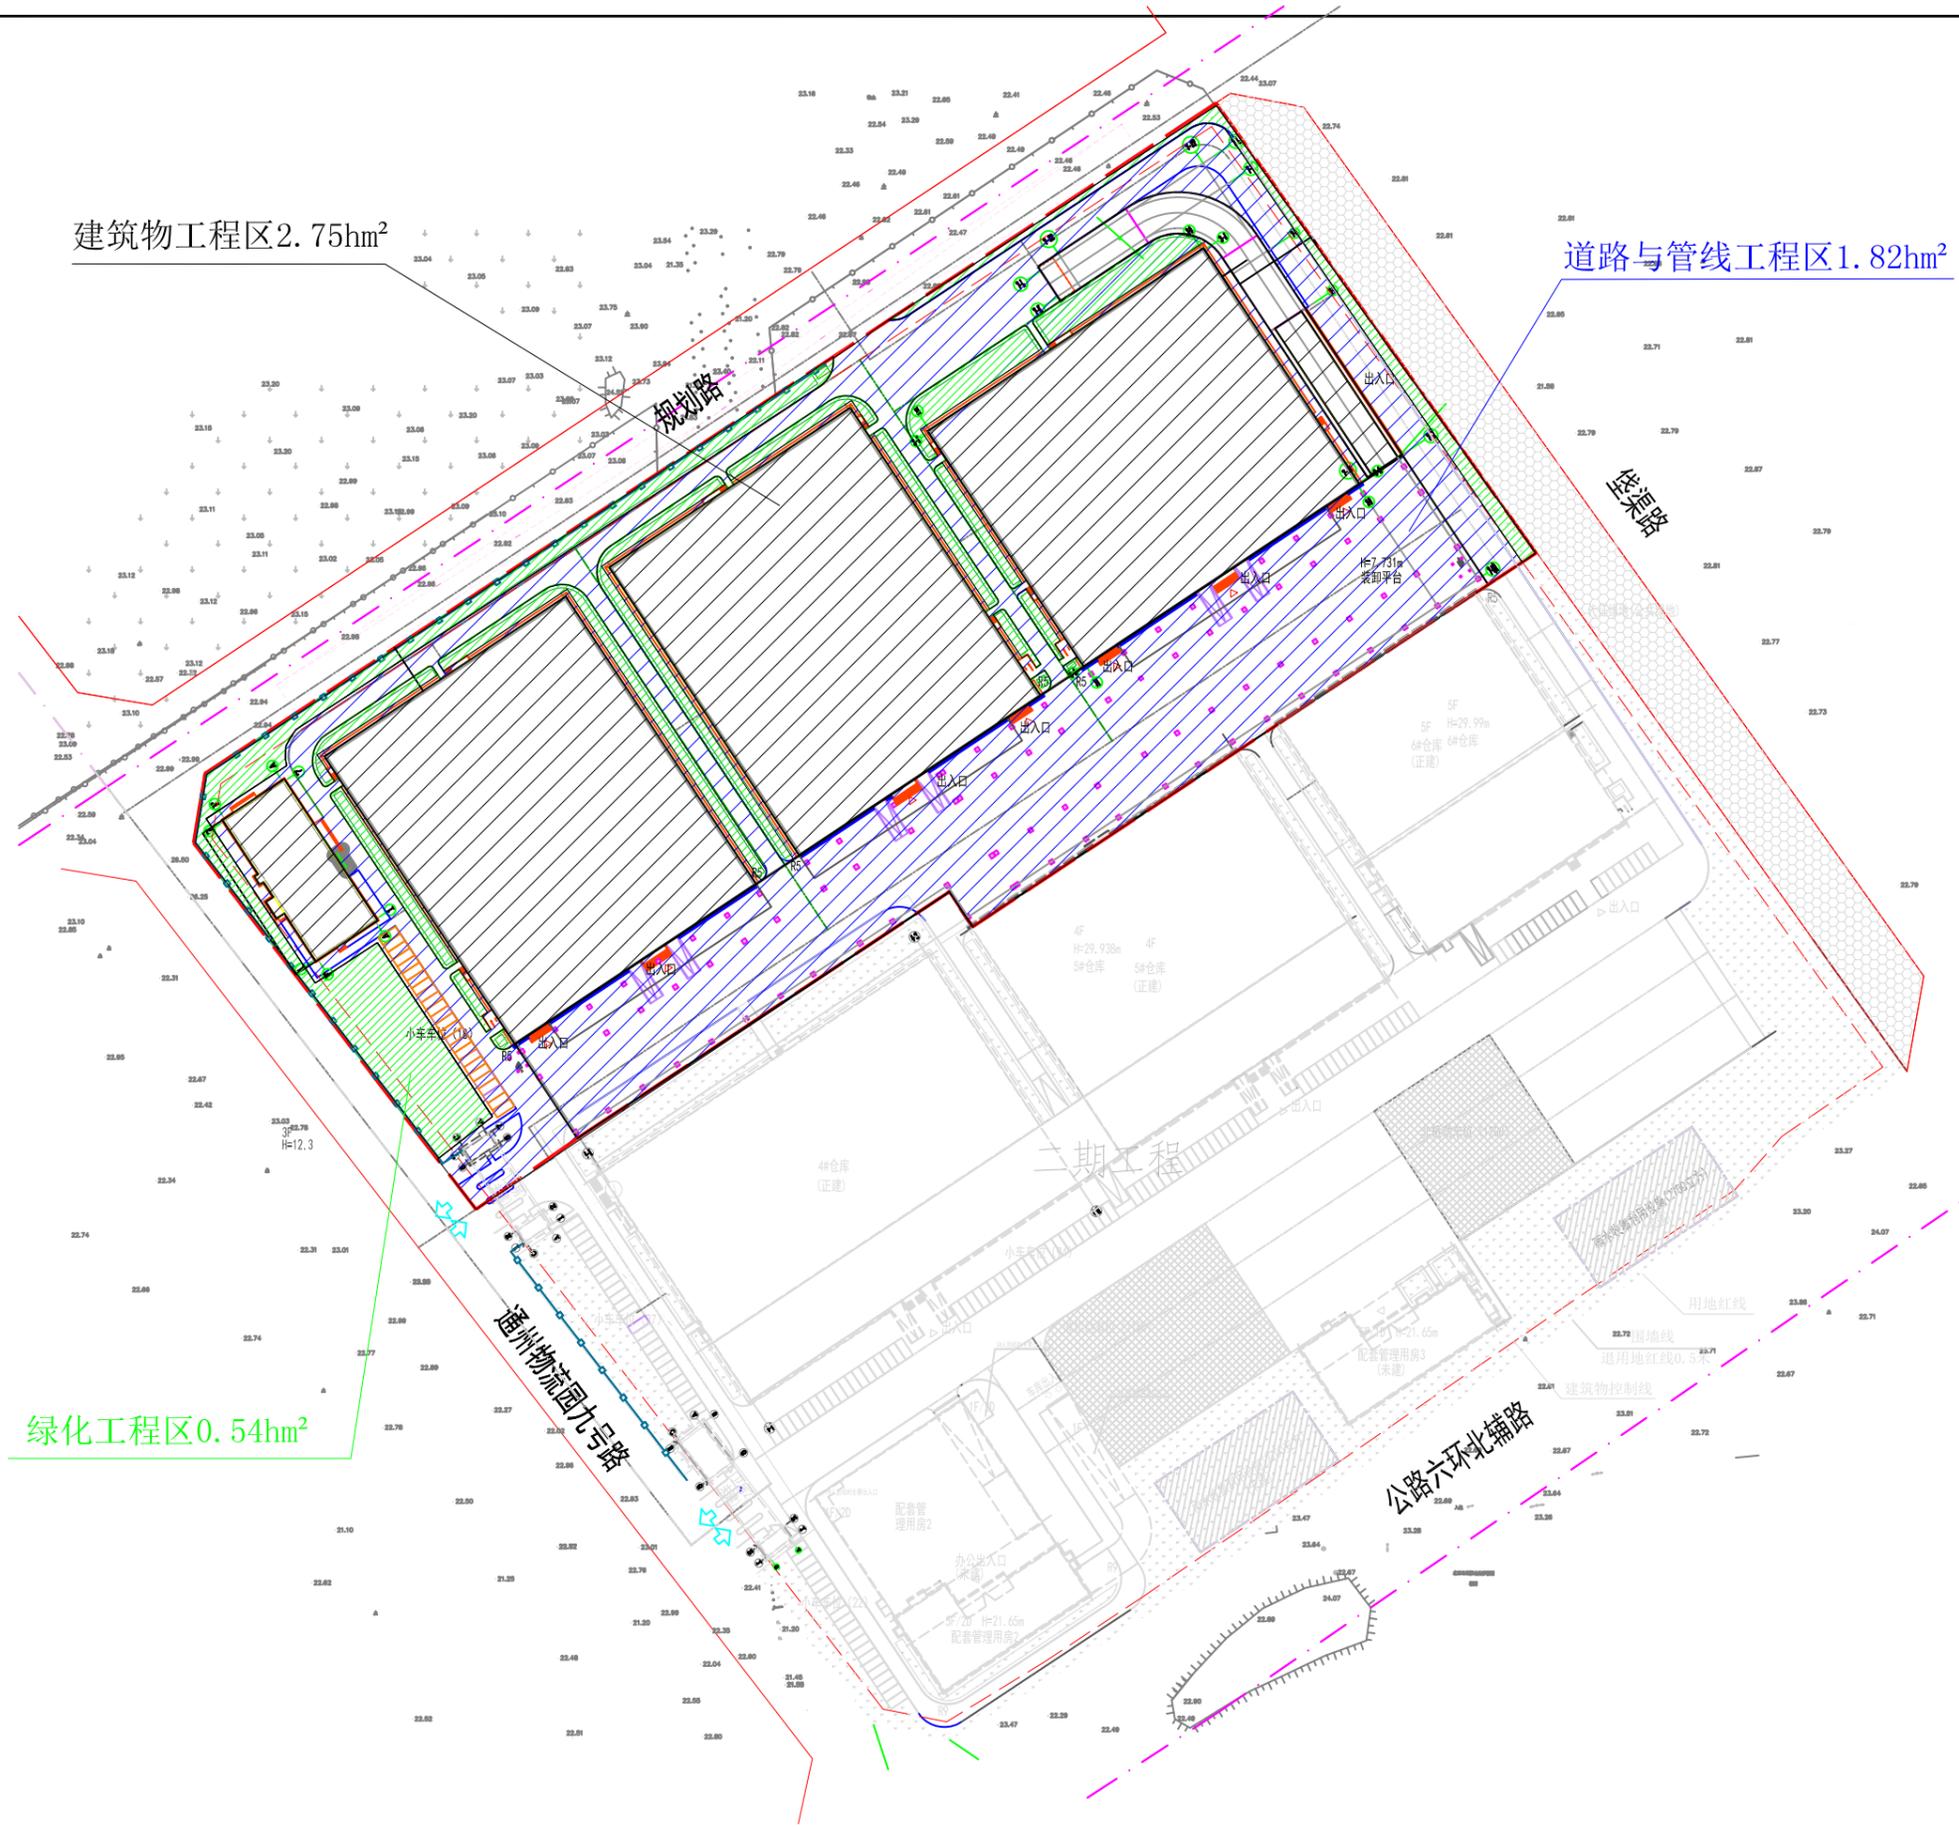
建筑物工程区2.75hm²

道路与管线工程区1.82hm²

道路与管线工程防治区：
 1. 工程措施包括表土剥离0.37万m³，停车场透水铺装0.04万m²，建筑物周边排水沟245m；
 2. 临时措施包括防尘网覆盖4950m²，临时排水沟930m，洒水车洒水336台时，临时洗车池1座，临时沉沙池1座。

绿化工程防治区：
 1. 工程措施包括表土回填0.23万m³，节水灌溉0.54万m²；
 2. 植物措施包括绿化工程0.54万m²，下凹式绿地0.54万m²；
 3. 临时措施包括防尘网覆盖2950m²，洒水车洒水218台时。

建筑物工程防治区：
 1. 工程措施包括表土剥离0.18万m³；
 2. 临时措施包括防尘网覆盖7200m²。
