北京市通州区永顺镇北苑商务区西区  
商业金融、居住及托幼项目  
水土保持监测总结报告

建设单位：北京万方置业有限公司  
监测单位：北京清大绿源科技有限公司

2018 年 11 月

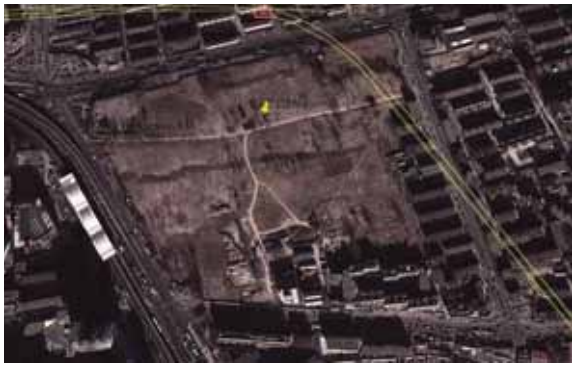
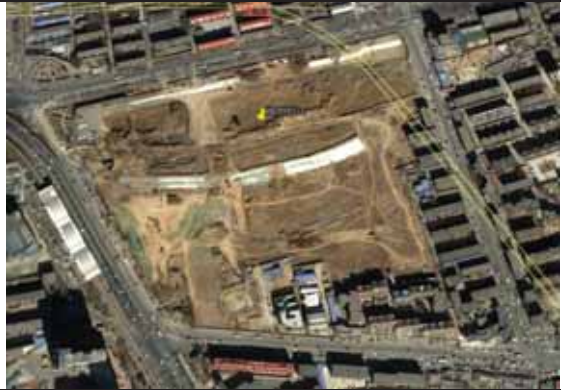
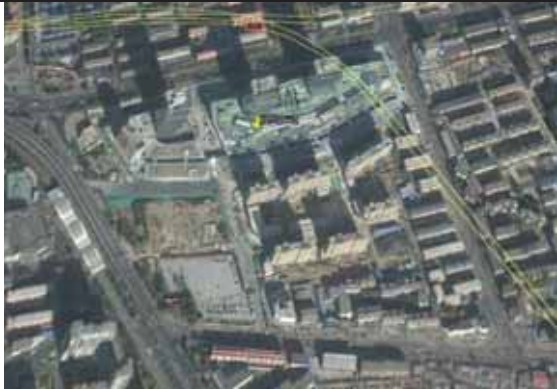
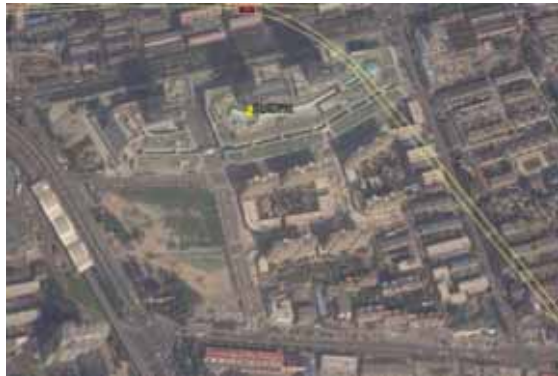
图 2-1 遥感影像监测图

根据监测实地调查资料及项目区遥感影像图，北京市通州区永顺镇北苑商务区西区商业金融、居住及托幼项目施工过程中建设实体围墙，对进出车辆进行清洗，土方运输采用封闭式运土车等方式，实际发生的水土流失防治责任范围较水土保持方案范围发生了一些变化。根据水土保持监测的实际量算，本项目直接影响区为  $0\text{hm}^2$ 。因此本项目实际的水土流失监测范围为  $4.73\text{hm}^2$ ，包括项目建设区  $4.73\text{hm}^2$ ，直接影响区  $0\text{hm}^2$ ，实际发生的防治责任范围与批复的面积对比情况详见表 2-2。

| 2012 年 11 月 | 2013 年 3 月 |
| 2014 年 11 月 | 2015 年 11 月 |
